SYNDICAT INTERCOMMUNAL D'AMENAGEMENT DE LA VEZERE

DIAGNOSTIC DES MASSES D'EAU PRIORITAIRES AU TITRE DE L'HYDROMORPHOLOGIE

Le 27 Octobre 2016

**Objet : Diagnostic de la masse d'eau n° FRFR324B: la Corrèze du confluent de la Brauze
au confluent du Pian**

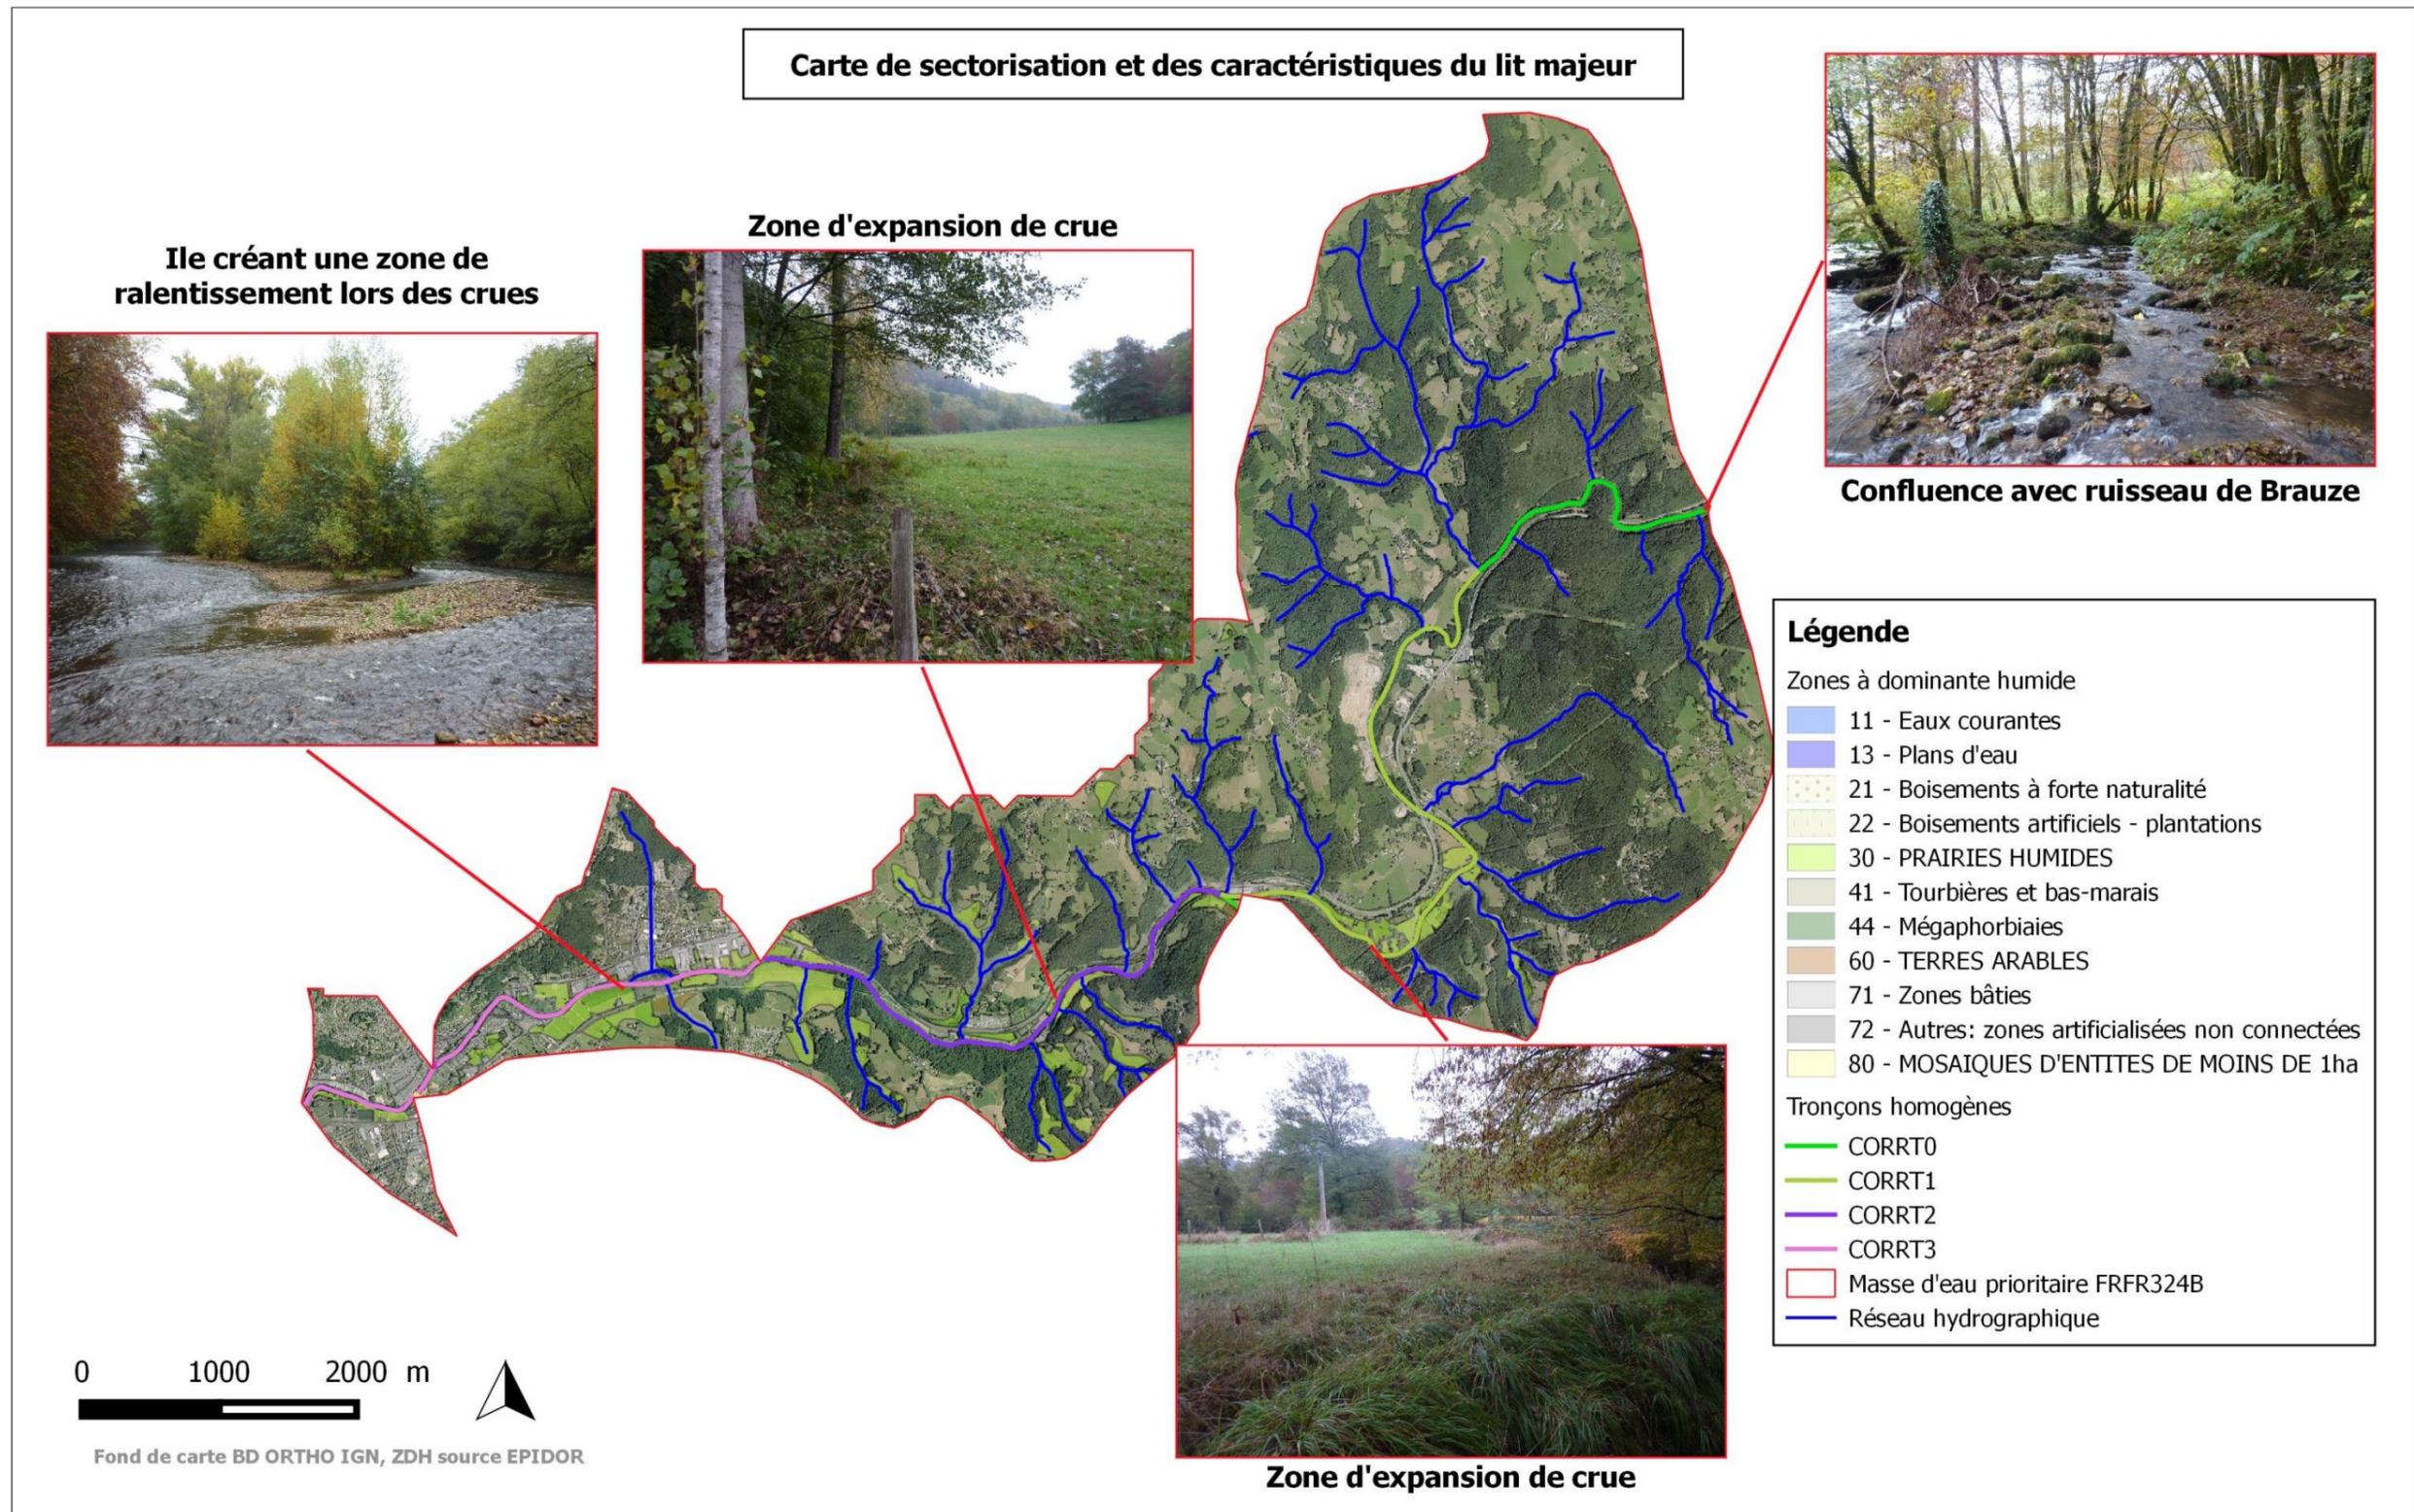
Figure 3 : Carte de sectorisation et des caractéristiques du lit majeur

Le lit majeur de la Corrèze est essentiellement composé de bois et prairies dans ses parties amont et médiane. En revanche, l'aval est urbanisé. Le fond de vallée est très encaissé sur le tronçon CORRT0 puis s'ouvre sur les autres tronçons avec la présence de quelques zones d'expansion de crue. Le cours d'eau a été divisé en 4 tronçons homogènes vis-à-vis de la morphologie des berges et du lit ainsi que de la ripisylve (caractéristiques disponibles en Annexe).

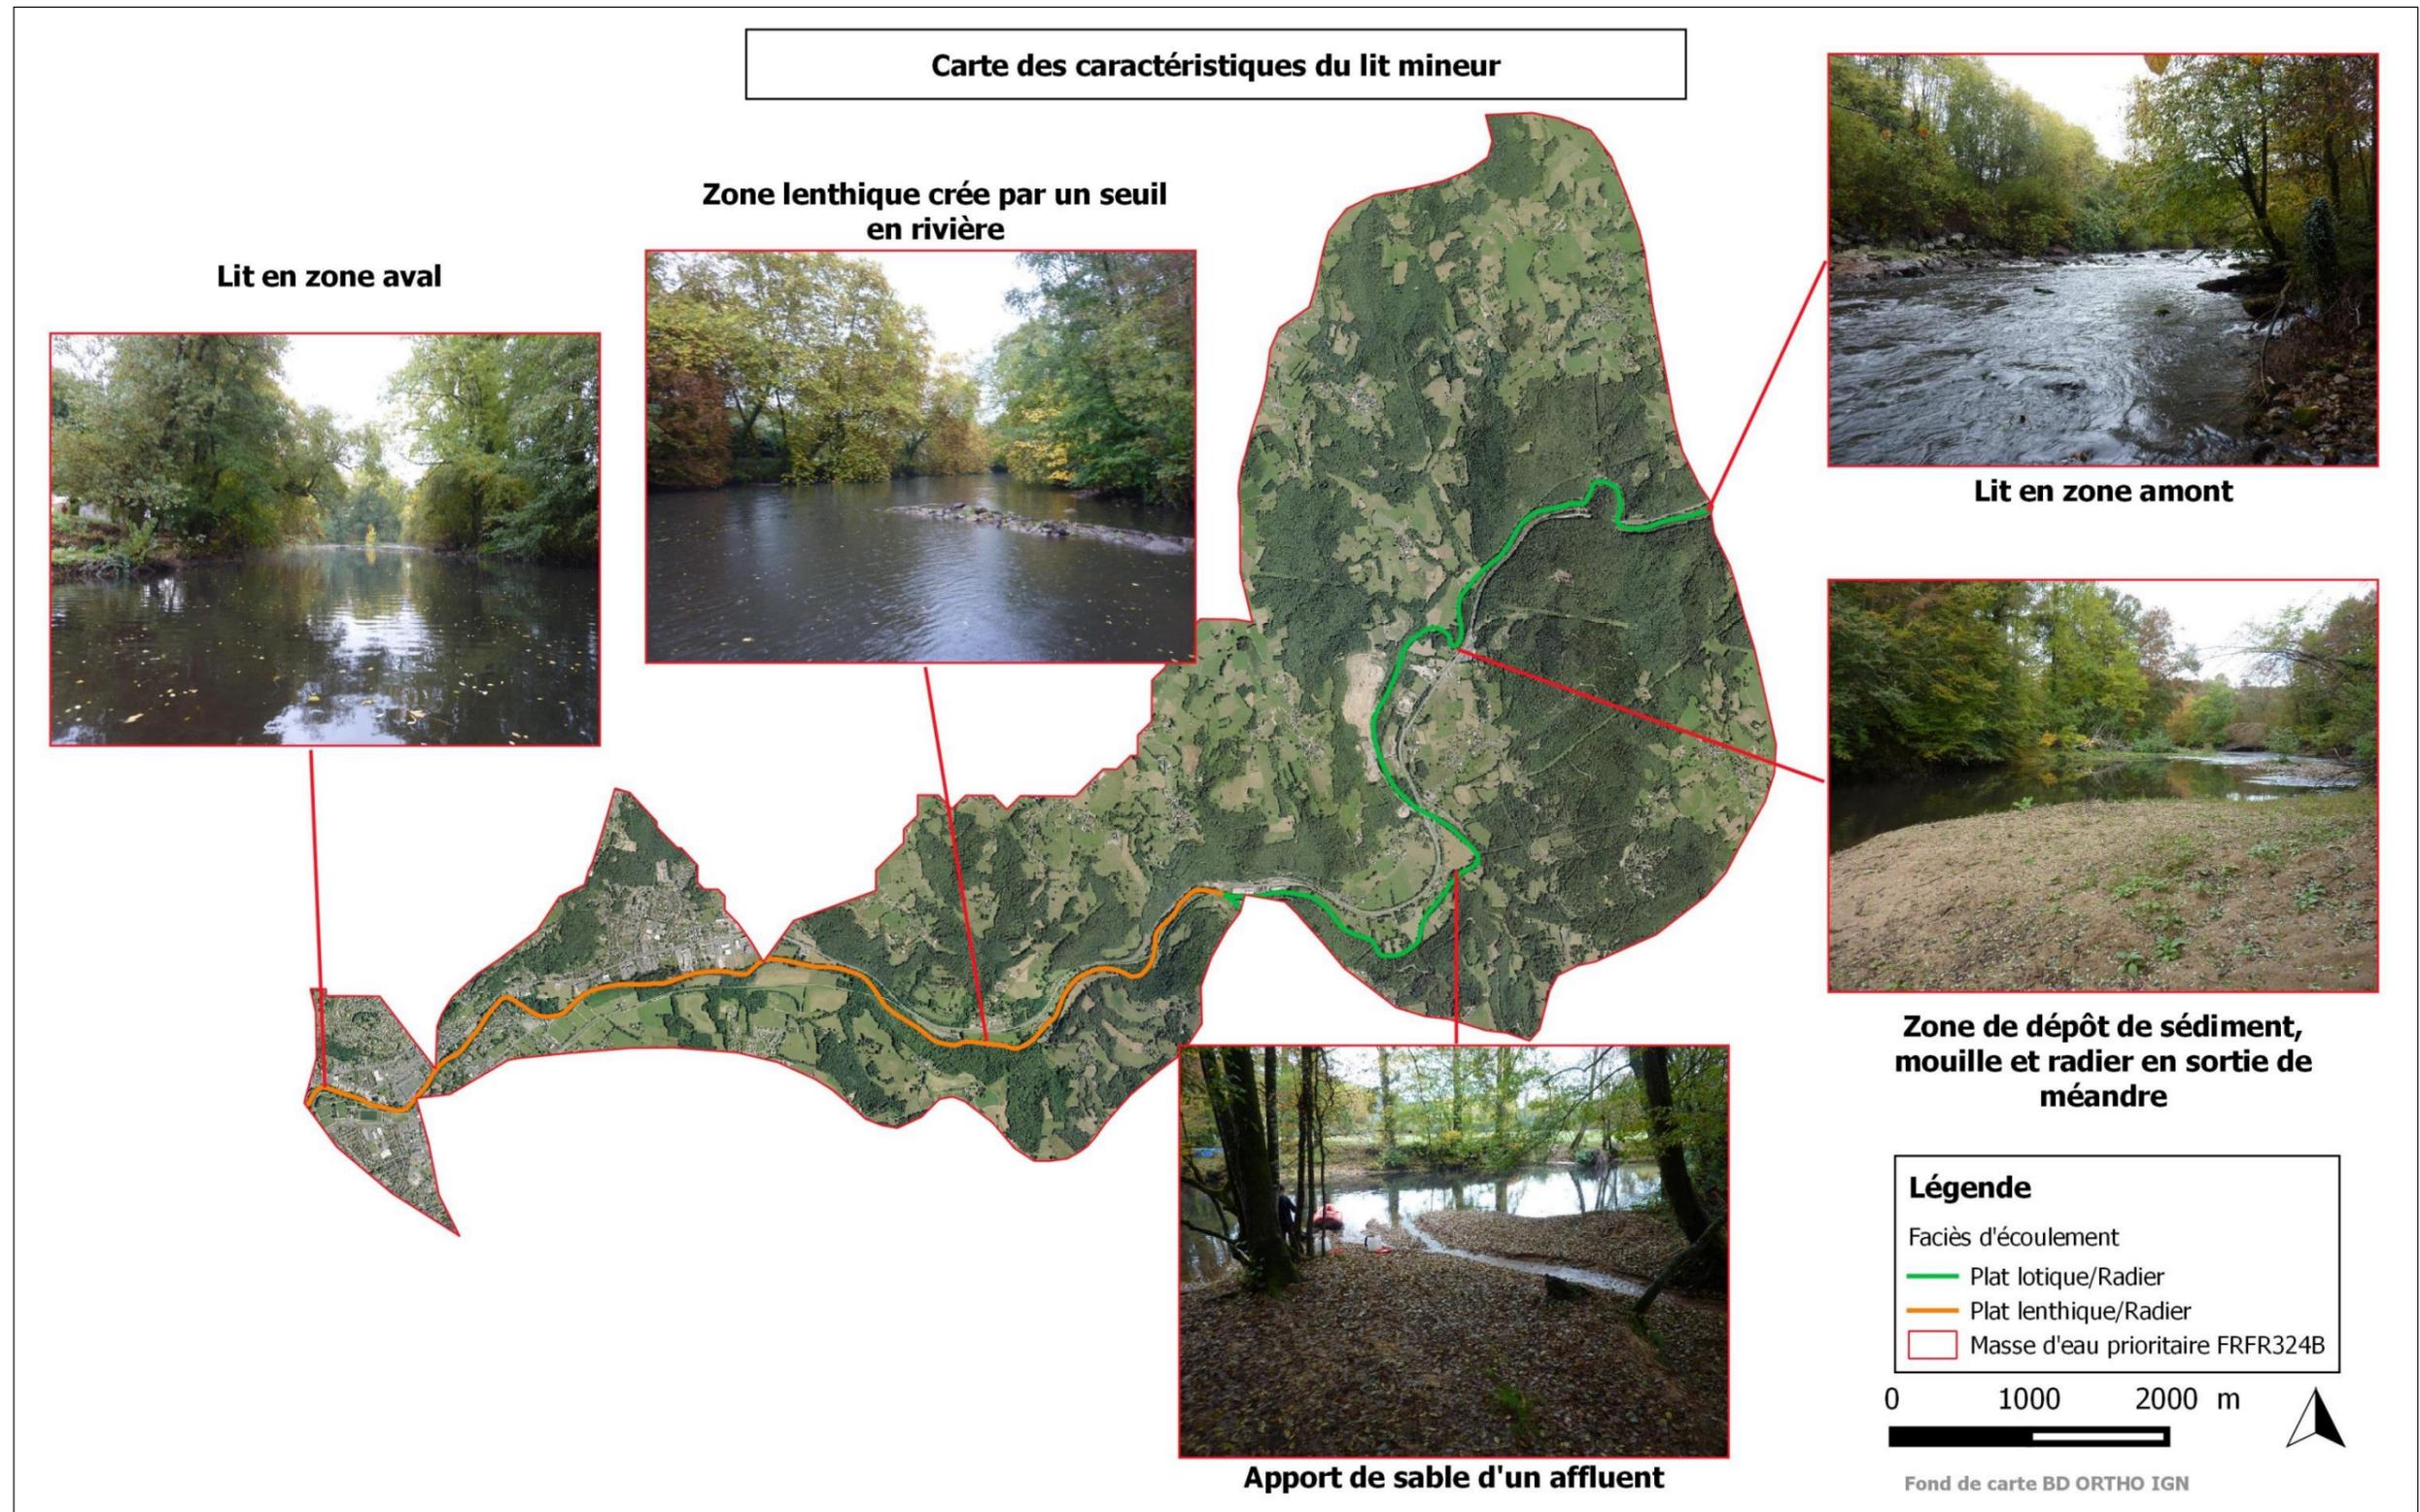
Figure 4 : Carte représentant les caractéristiques du lit mineur

La dynamique du cours d'eau est relativement bonne avec une dominance des faciès d'écoulement lotiques malgré la présence des remous induits par les seuils. Le colmatage est faible excepté en amont immédiat des seuils.

Le lit est sinueux sur la partie amont et peu sinueux à l'aval. La granulométrie essentiellement composée de blocs et de galets.

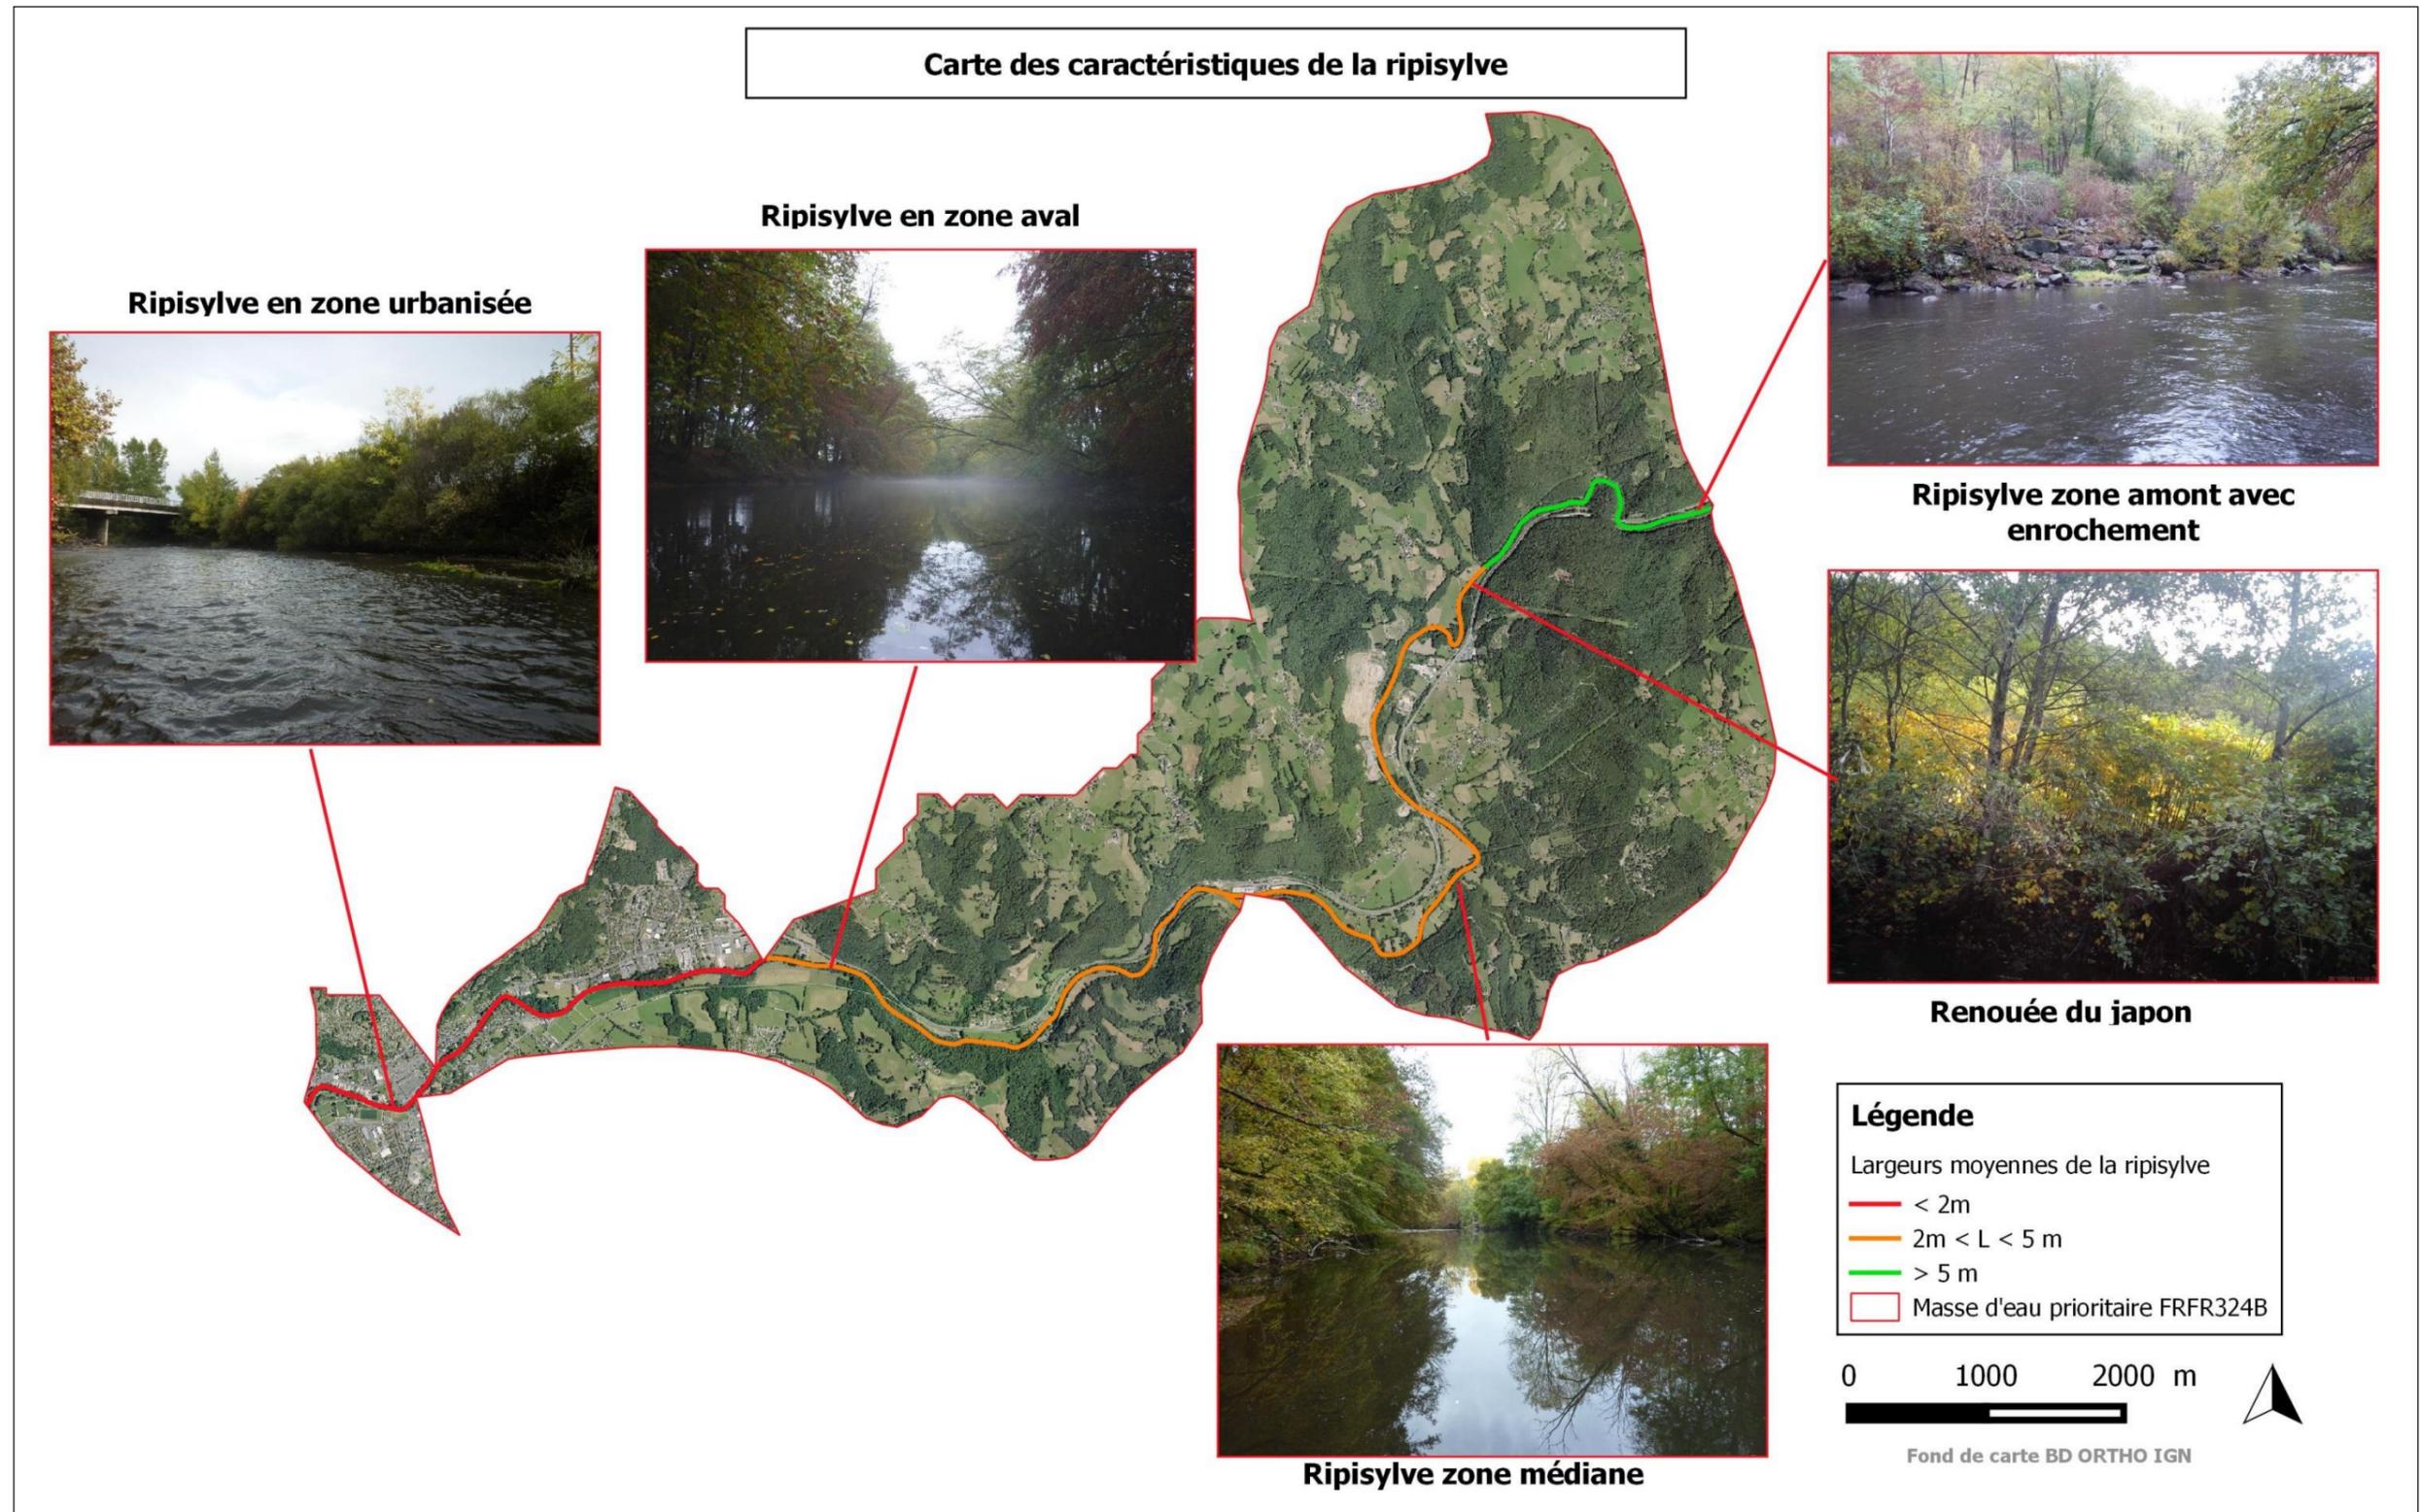
Figure 5 : Carte représentant les caractéristiques de la ripisylve

La largeur de la ripisylve diminue de l'amont vers l'aval.

La ripisylve est continue et stable sur 75% du linéaire. Les espèces dominantes sont l'aulne et le charme. La strate arbustive est peu représentée. Il est à noter une **importante présence de renouée du Japon**.

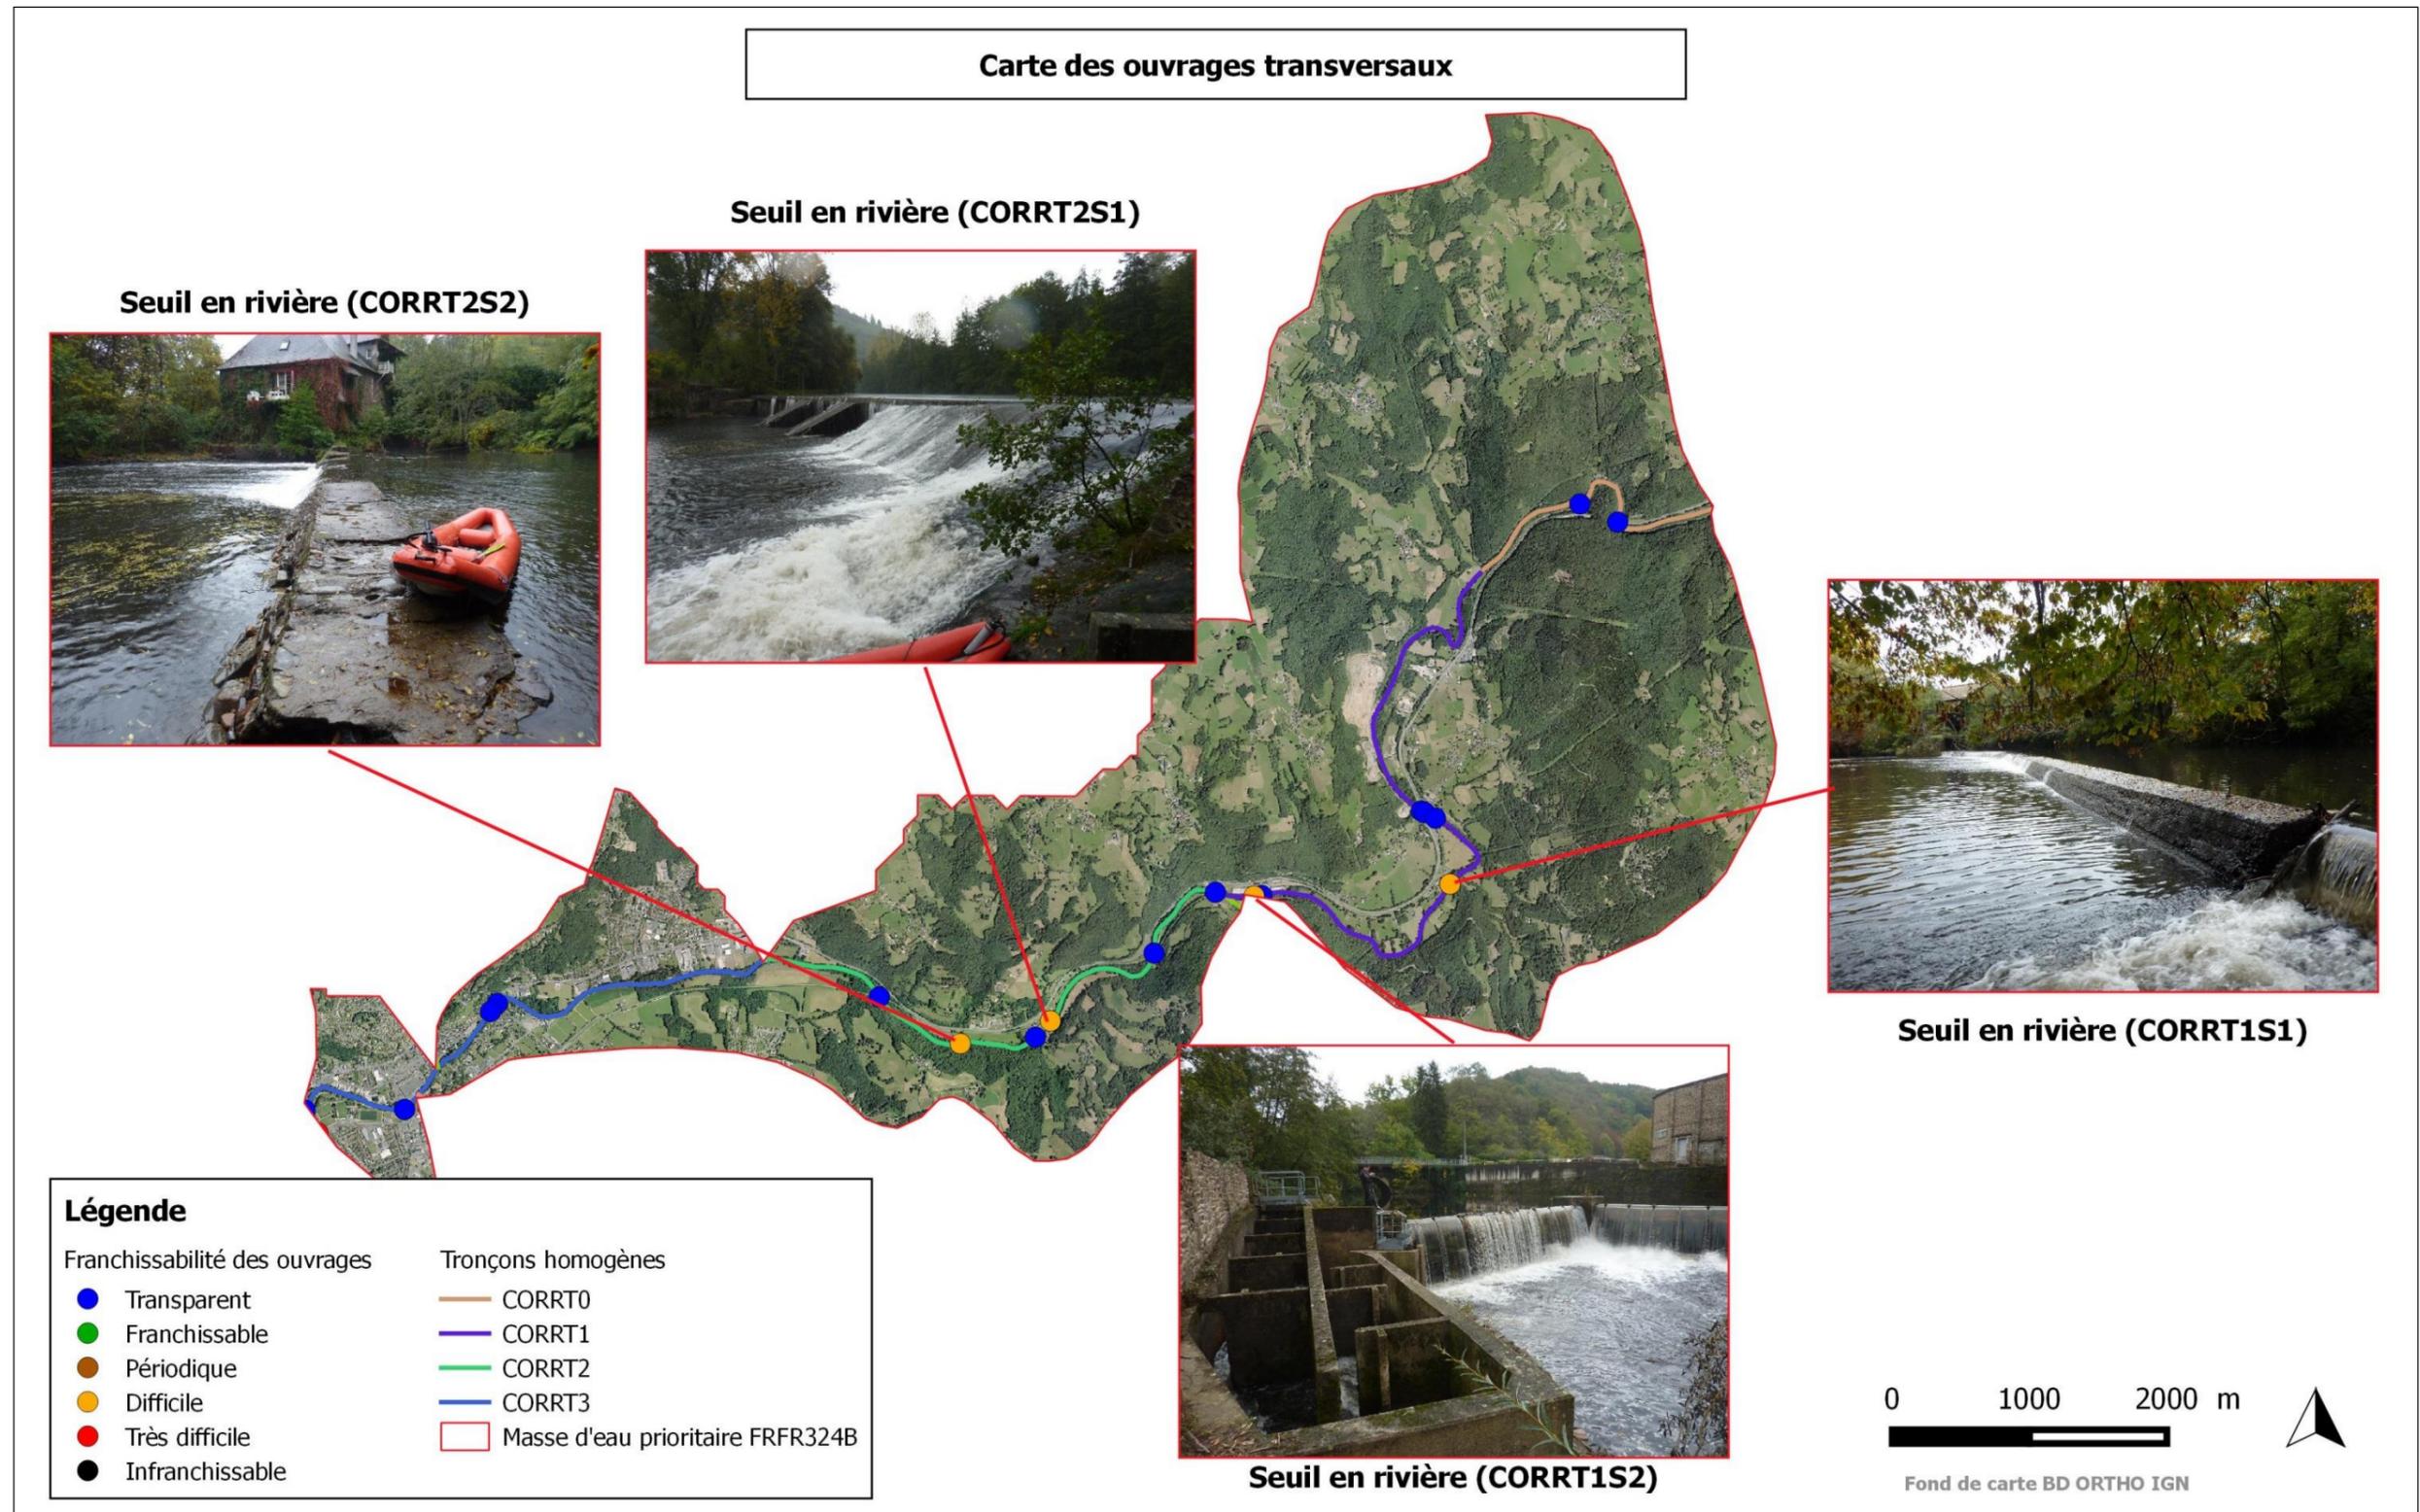
Figure 6 : Carte des ouvrages transversaux engendrant un obstacle à la continuité écologique

Quatre seuils en rivière perturbent la continuité écologique sur cette portion de la Corrèze.

Les deux seuils les plus importants (CORRT1S2 et CORRT2S1) sont équipés de passes à poissons mais le faible débit d'attrait rend leur accès difficile. Ils devraient être aménagés dans un futur proche dans le but de produire de l'hydroélectricité. Deux petits seuils (CORRT1S1 et CORRT2S2) n'ayant aucun usage avéré ne sont pas équipés de dispositifs de franchissement. Au total, les seuils créent 2 450 m de remous cumulés.

Par ailleurs, quatre seuils modifient les faciès d'écoulement sur 2,5 km et perturbent fortement les transits sédimentaire et piscicole. Les deux principaux doivent être réaménagés dans l'optique de produire de l'hydroélectricité.

La restauration de l'hydromorphologie de la Corrèze sur cette masse d'eau est compromise aux vues des différents usages constatés. Cependant, il serait possible d'étudier plus précisément les deux petits seuils n'ayant pour l'heure pas d'usages avérés afin de les effacer.
