Une pelleteuse dans le lit de la rivière Corrèze, à Brive, est-ce normal ?

L'engin a mené une opération d'entretien au niveau du pont de la Bouvie, à Brive (Corrèze). Un chantier rendu nécessaire face au risque d'inondation.

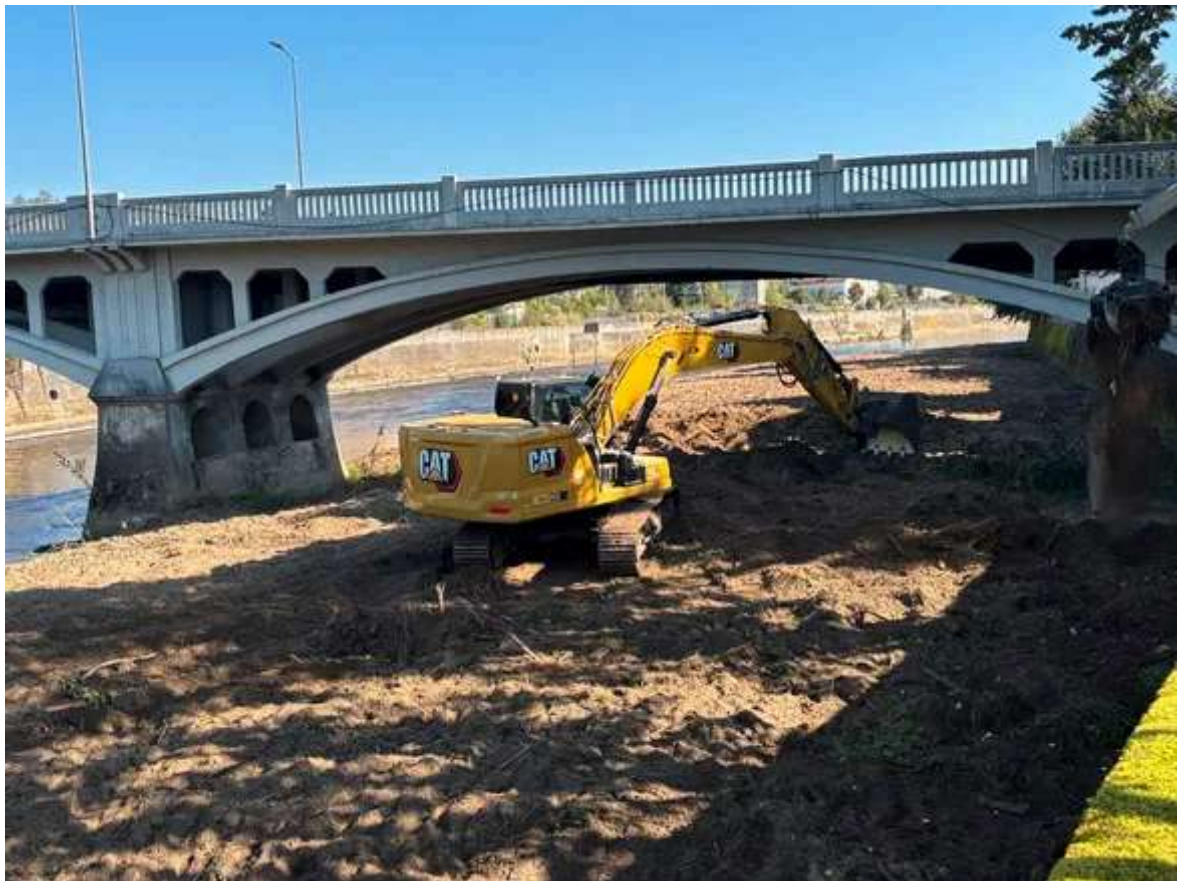
La pelleteuse a retiré toute la végétation qui s'était installée de part et d'autre du pont. © Agence Brive

Sous une des deux arches du pont, au fil du temps, un atterrissement s'est formé, autrement dit un dépôt de sédiments. Au fil des ans, il a pris de l'importance et une végétation dense, y compris de jeunes arbres, s'y est installée. Or, en cas de crues, cette formation naturelle peut accentuer les dégâts, en formant une sorte de barrage, qui plus est, sous un pont.

Le Siav a donc engagé des travaux pour retirer la couverture végétale (évacuée par camion), qui, par ailleurs, retient encore plus de sédiments.

Pour les remettre en mouvement, quand le niveau de la rivière Corrèze remontera, la pelleuse a scarifié la surface de l'atterrissement.
