Ruissellement de talwegs secs au hameau du Soulier sur la commune de Chasteaux

Rapport

Affaire n°19/10/21247 - Août 2010

Objet de l'étude : Analyse hydrologique et cartographie de l'aléa ruissellement de l'évènement du 3 juillet 2010

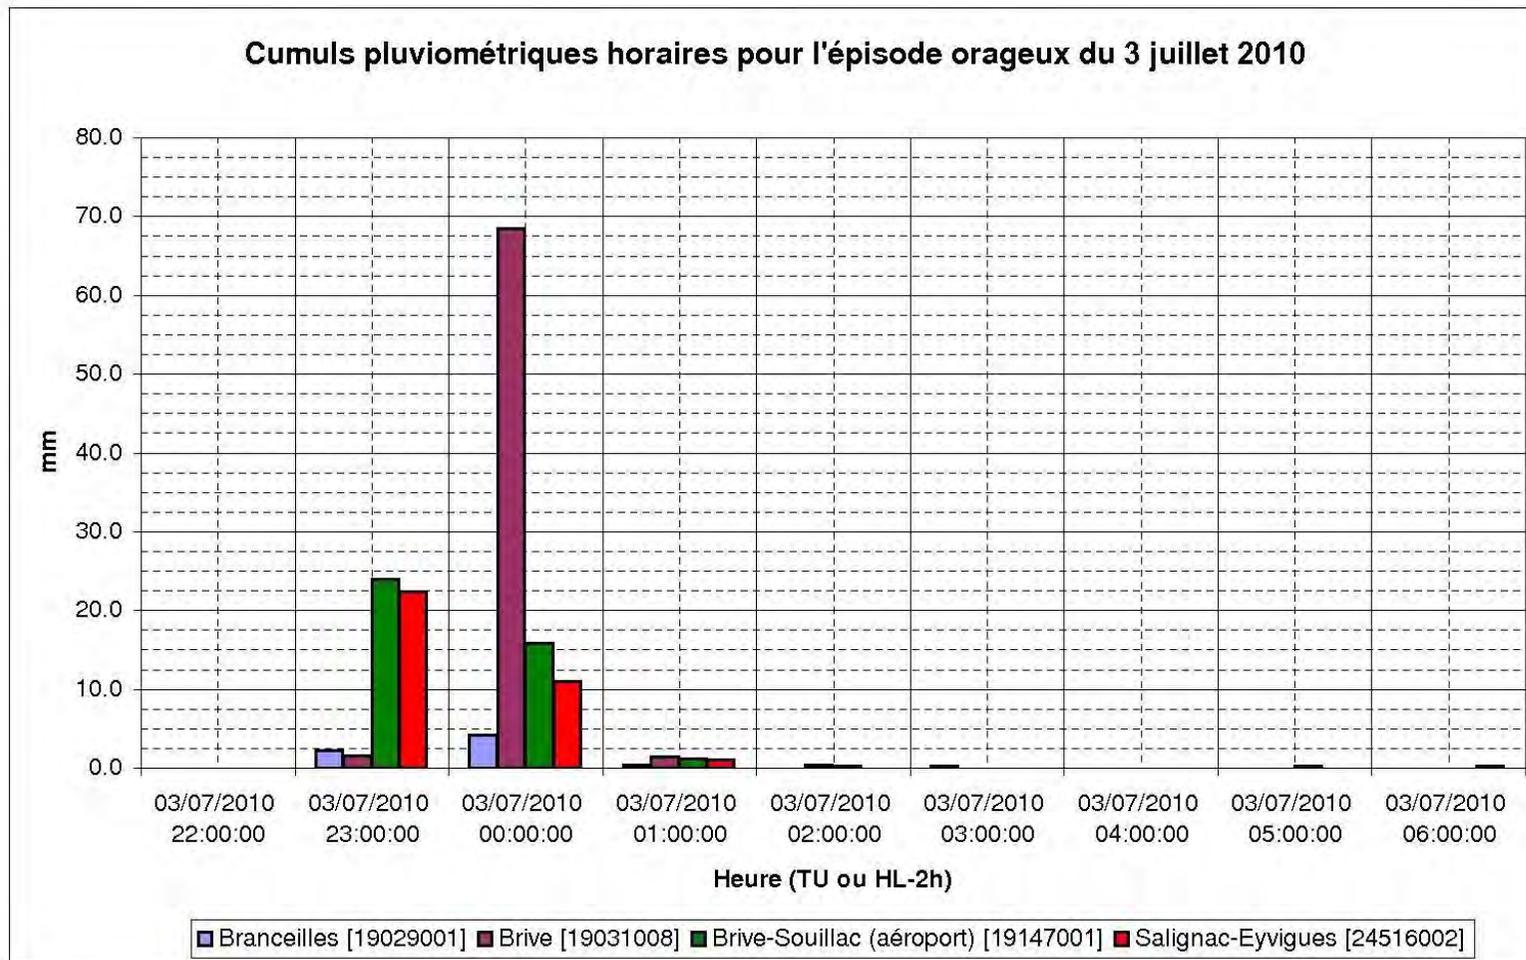
Illustration 2: Cumuls pluviométriques horaires pour l'épisode du 3 juillet 2010

L'averse a par ailleurs été brève, concernant la zone étudiée approximativement sur une durée d'environ 2h entre 22h TU le 2 juillet (0h le 3 juillet en heure légale (HL)) et 0h TU le 3 juillet (2h HL le 3 juillet), avec un paroxysme d'environ 1h, entre 22h30 et 23h30 TU le 2 juillet (0h30 à 1h30 HL le 3 juillet) qui a déversé l'essentiel du cumul.

À l'aide du plan de situation des postes pluviométriques (figure 3 page 12), du graphique de la figure 2 page 11 et du tableau 1 page 14, on peut très bien identifier l'étendue de la zone de pluie et son déplacement vers le Nord Est accompagné de son renforcement.

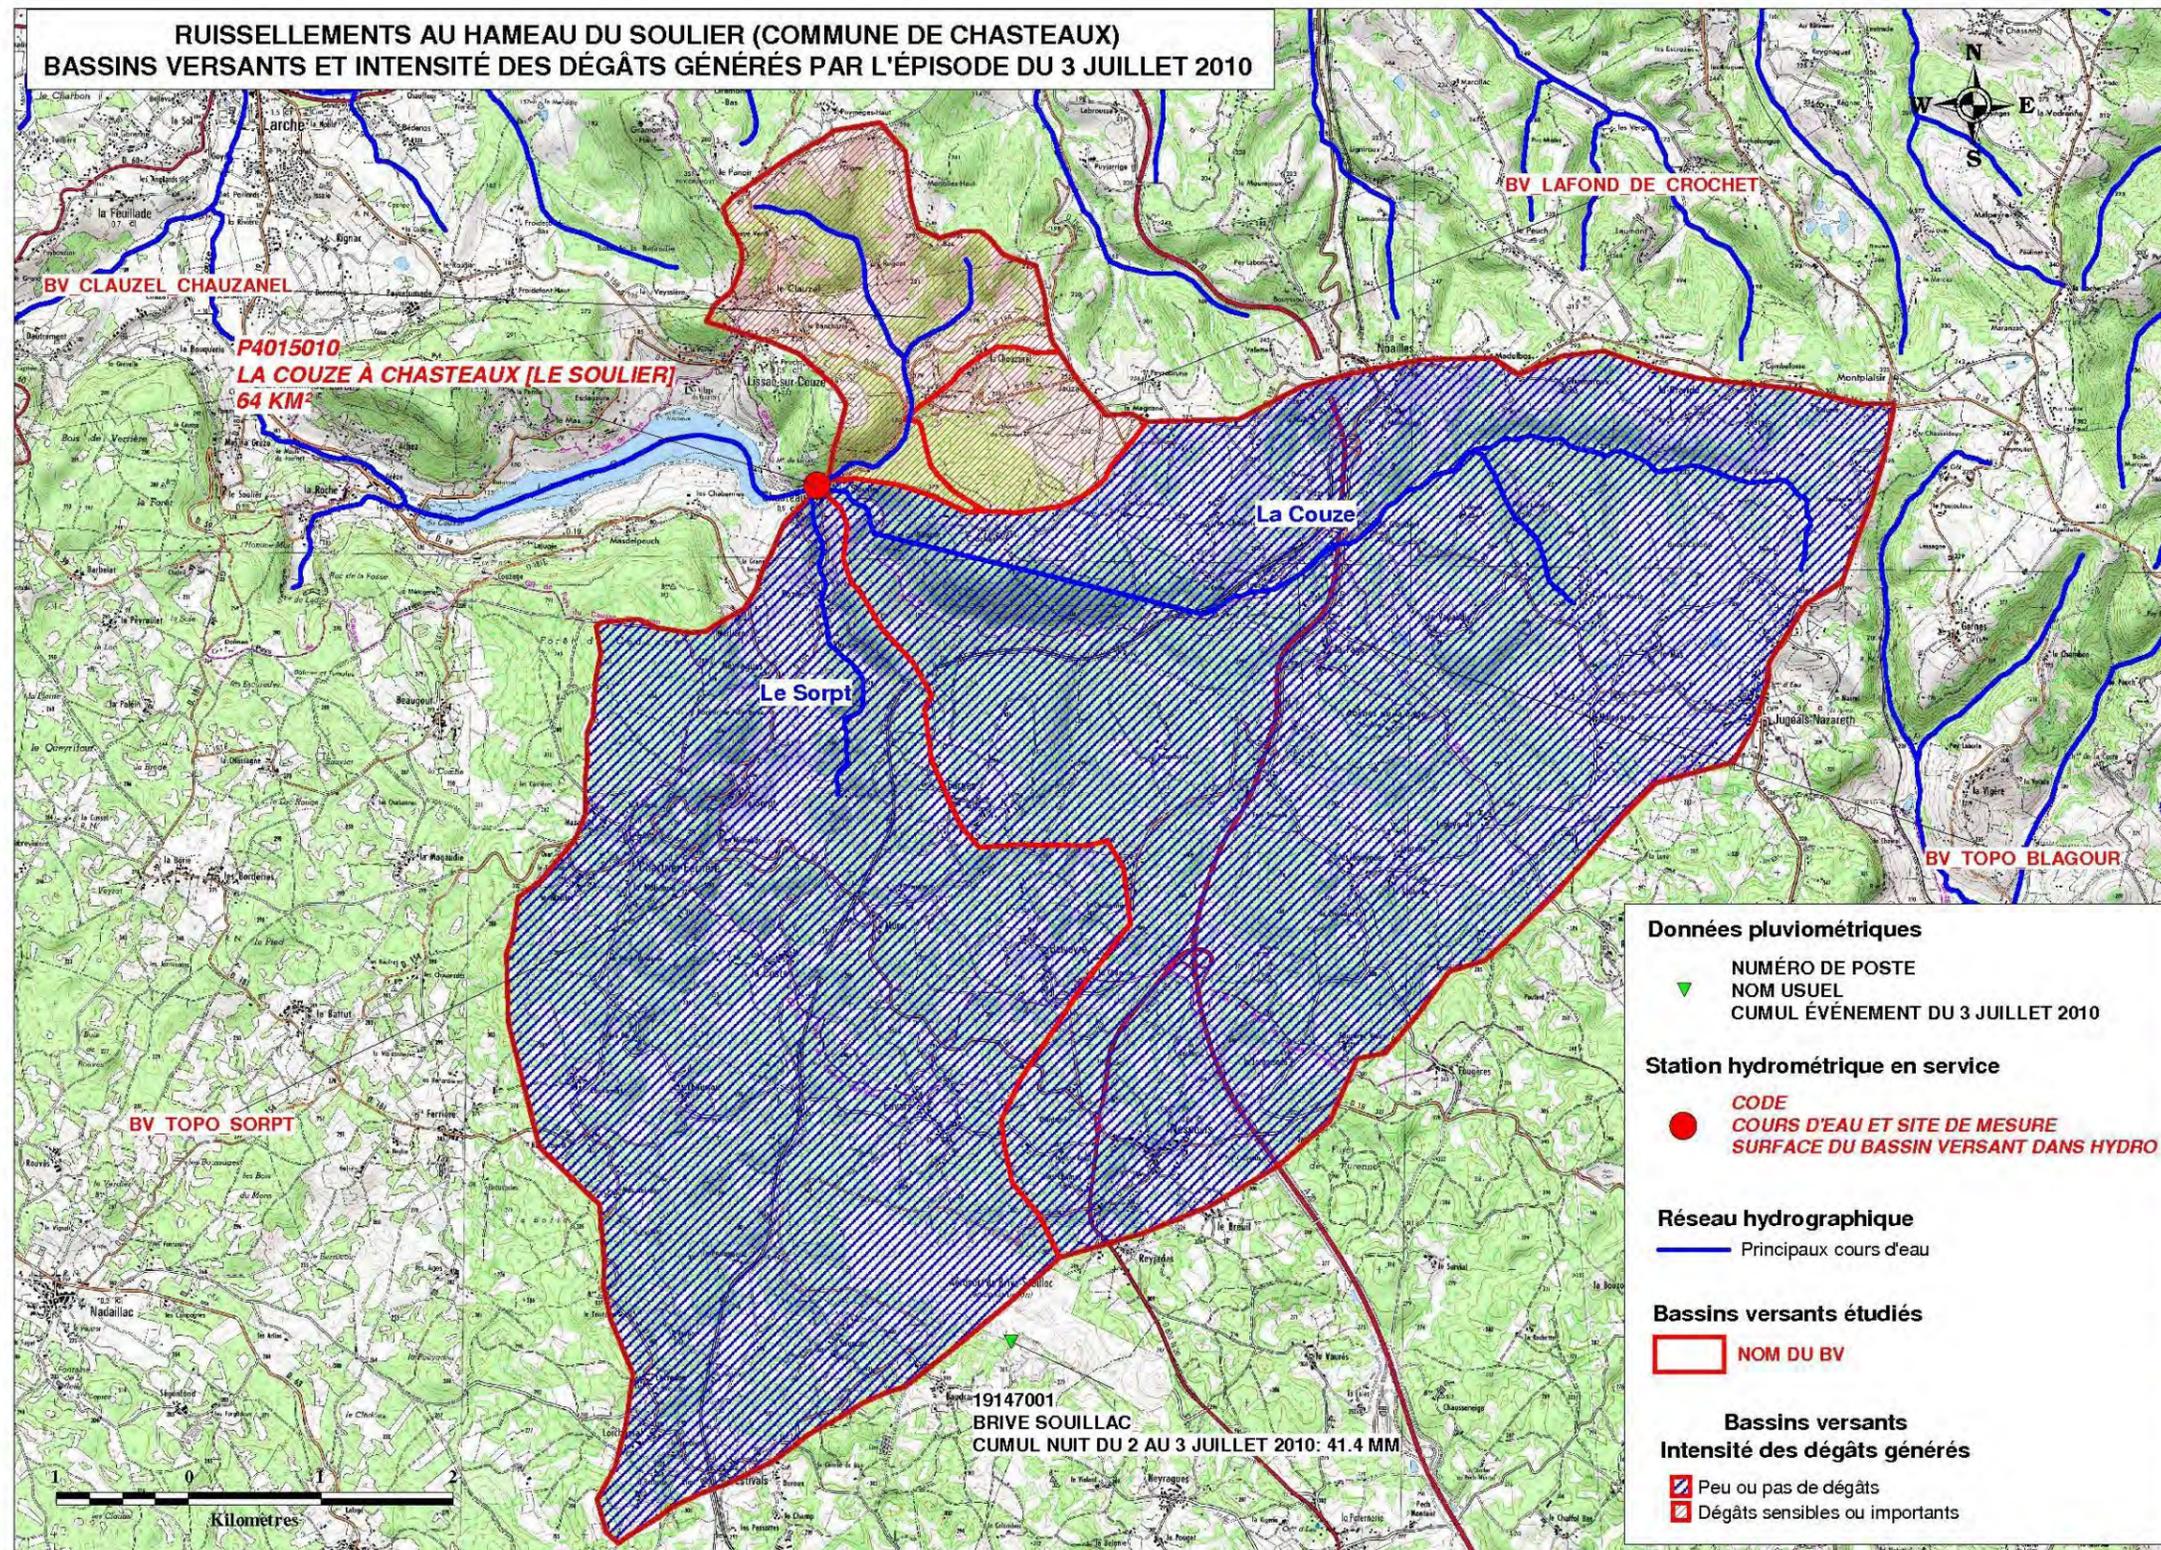
Illustration 4: Identification des bassins versants ayant généré les dégâts les plus importants

Ce sont ainsi le bassin du Clauzel-Chauzanel, d'une surface d'environ 5,12 km² et surtout le sous-bassin affluent de Lafond de Crochet (1,43 km²) qui ont généré l'essentiel des dégâts (ravinement des RD158 et 154, inondation de plusieurs bâtiments au hameau du Soulier, voir la partie correspondant à l'étude des dégâts).

La répartition géographique et les caractéristiques de la pluviométrie, exceptionnelle sur 1h ou 2h et plus ordinaire à l'échelle journalière, se retrouvent largement dans la hiérarchie des bassins touchés (voir plan n°4 de la page 16).

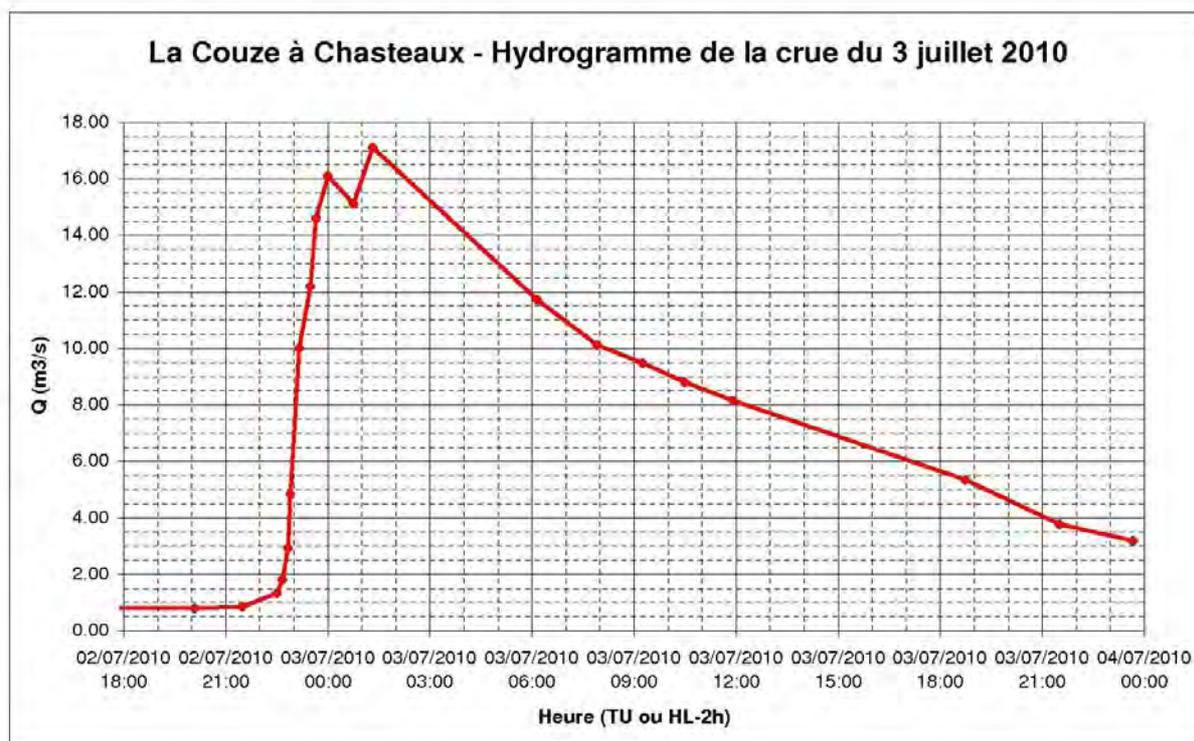
Illustration 5: Hydrogramme de la crue du 3 juillet 2010 sur la Couze à Chasteaux

Ce premier pic est suivi un peu plus d'une heure après (vers 1h20 TU ou 3h20 heure légale) par le maximum principal, à peine plus élevé (17,1 m³/s) et fruit très vraisemblable du compromis entre l'arrivée de l'onde de crue modérée de la Couze amont et du Sorpt et la décrue très rapide du ruisseau de Clauzel-Chauzanel.

Suit ensuite une décrue relativement rapide qui se prolonge jusqu'à la fin de soirée du 3 juillet et laisse place à un débit de base notablement relevé (environ 3 m³/s contre 0,8 m³/s, proche du module, avant la crue) et en décroissance plus lente.

Les statistiques de la Banque HYDRO donnent des débits instantanés de pointe de crue de 15 m³/s pour la période de retour 2 ans et 20 m³/s pour la période de retour 5 ans pour la Couze à Chasteaux.

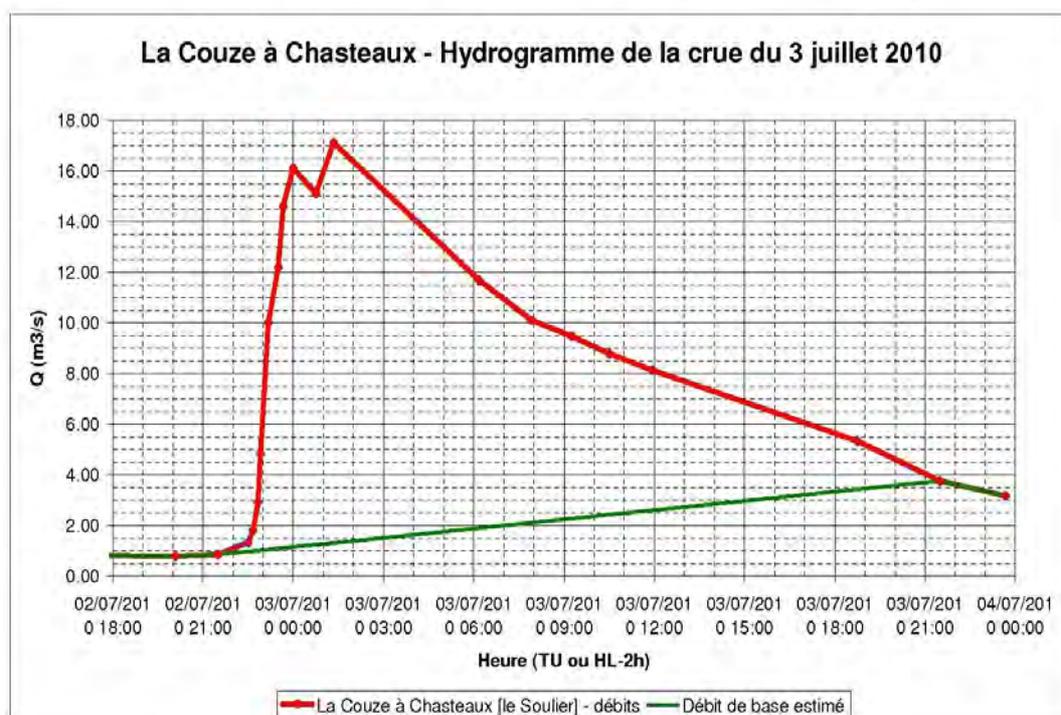
Illustration 6: Hydrogramme et estimation du débit de base de la Couze à Chasteaux le 3 juillet 2010

D'après l'hydrogramme de la Couze à Chasteaux, la lame d'eau écoulée par ruissellement rapide, donc au dessus du débit de base (voir la figure 6 ci-après) vaut environ 9,3 mm pour environ 50 mm précipités, soit un coefficient de ruissellement de 18,6%.

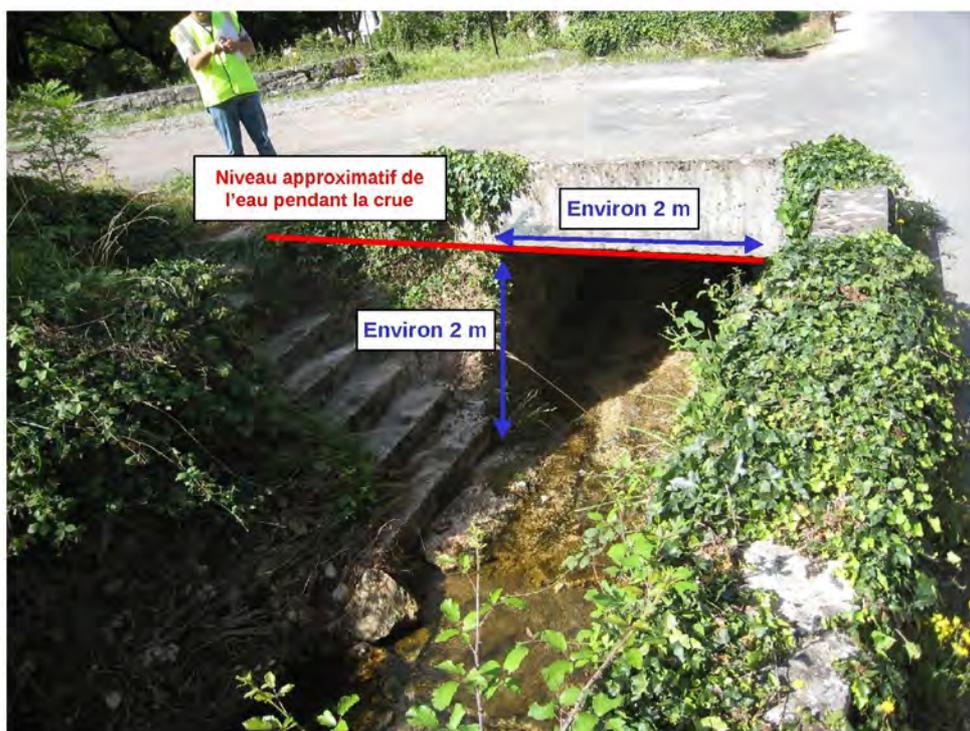
Illustration 7: Pont à l'entrée du Soulier sur le ruisseau de Clauzel-Chauzanel (face amont), au niveau de la route d'accès au gouffre du Blagour (vue prise le 15/07/2010)

Sur ce ruisseau, nous avons pu observer que 2 ouvrages, situés à l'entrée du hameau du Soulier, l'un à la jonction avec le chemin d'accès au gouffre du Blagour et l'autre 200 à 250 mètres en amont près d'une grange, avaient été quasiment mis en charge lors de la crue, l'eau arrivant environ au niveau de l'intrados de leur tablier d'après es traces laissées dans la végétation à proximité (voir les photos des figures 7 et 8 ci-après).

Ces 2 ouvrages présentent des sections à peu près identiques de l'ordre de 2mx2m, soit environ 4 m².

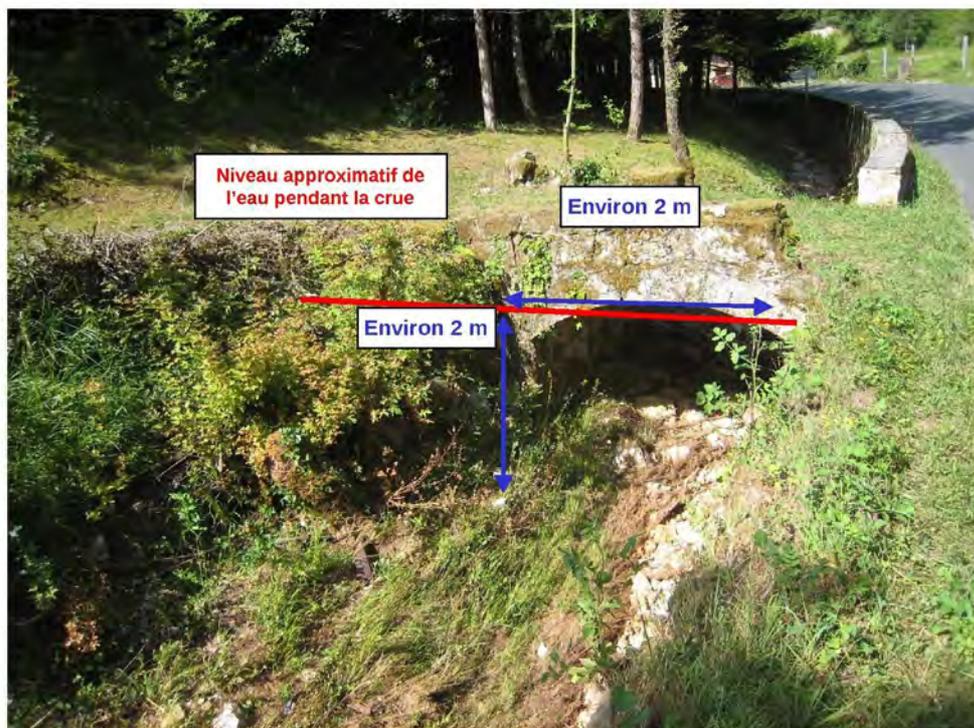
Illustration 8: Pont à 250 m en amont de l'entrée du Soulier sur le ruisseau de Clauzel-Chauzanel (face amont), près d'une grange (vue prise le 15/07/2010)

En y rajoutant la part, plus faible (peut être de l'ordre de 10% du débit circulant dans le lit), qui ruisselait sur la RD154 après être sortie du ruisseau un peu en amont, suite à l'obstacle formé par la grange implantée dans l'axe du talweg, on retrouve donc le même ordre de grandeur que celui estimé à partir des lames d'eau.

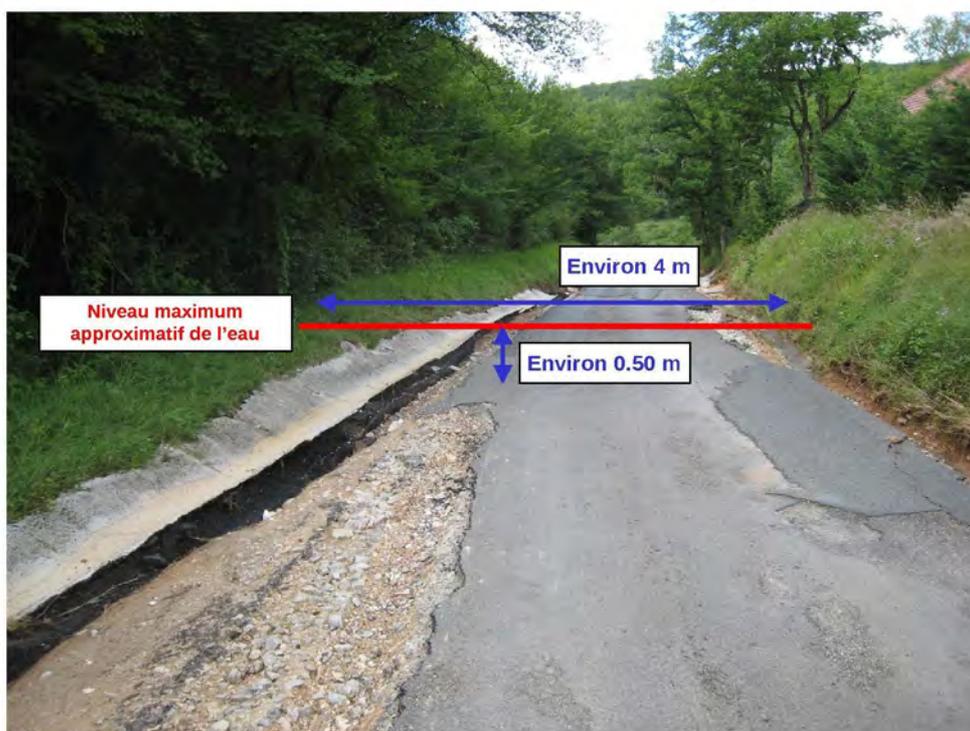
Illustration 9: RD158 - talweg sec de Lafond de Crochet (Vue prise vers l'aval le 15/07/2010)

Au passage, ceci serait cohérent avec le fait qu'en raison de son étalement dans les prés et de son absorption partielle par une perte karstique, le débit généré par la partie amont du ruisseau de Clauzel-Chauzanel a du être plus faible que celui apporté par le talweg sec, au plus équivalent.

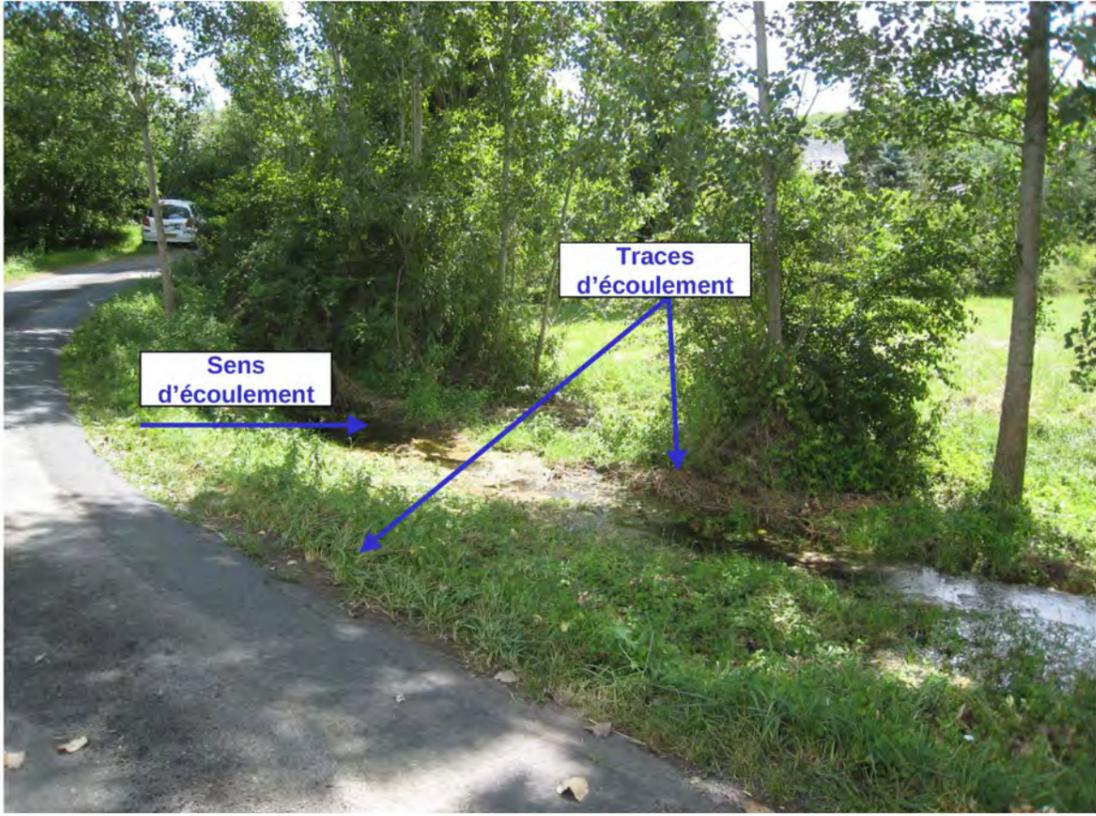
<p>Haut du talweg de Lafond de Crochet L'eau est passée sur la route sur une faible lame d'eau (env 10 à 20 cm et une faible vitesse).</p>
2

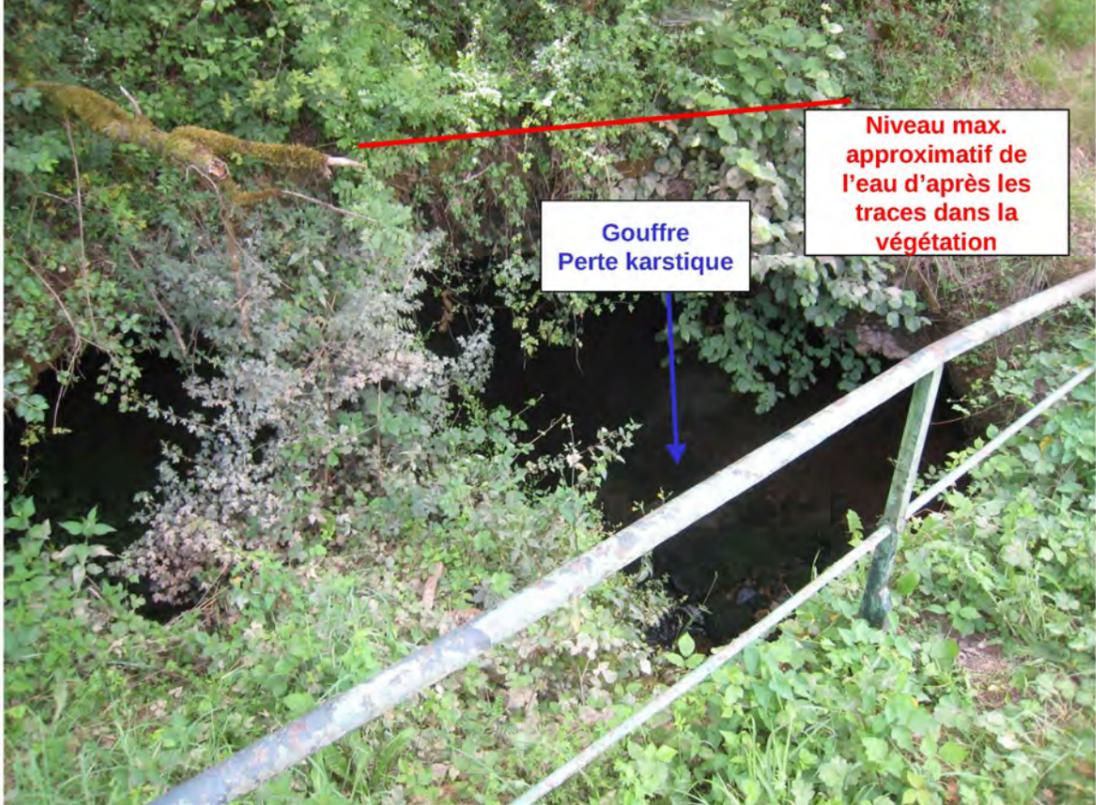
<p>Le gouffre karstique a absorbé l'essentiel de la crue d'un affluent de rive droite du ruisseau de Clauzel-Chauzanel.</p>

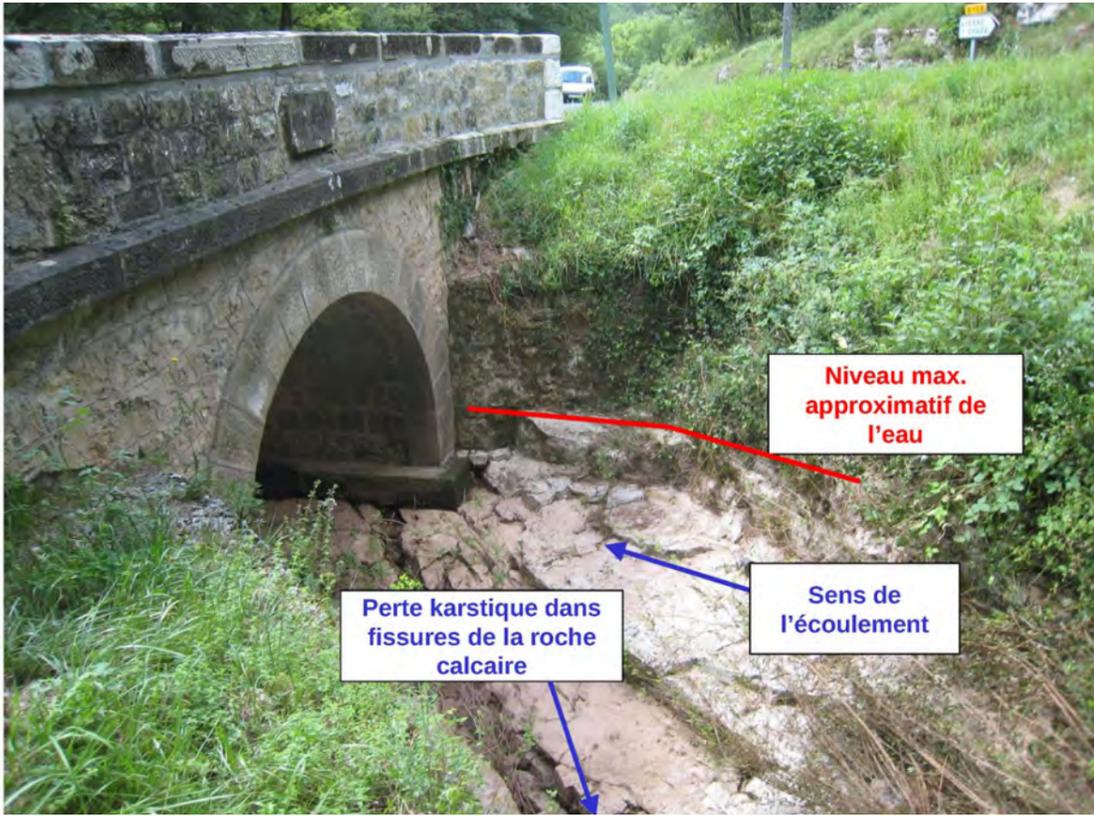
<p>Niveau max. approximatif de l'eau</p> <p>Perte karstique dans fissures de la roche calcaire</p> <p>Sens de l'écoulement</p>	<p>Vue de la face amont du pont de la RD154 sur le ruisseau de Clauzel-Chaudanel. Suite au laminage dans la cuvette juste en amont, à la perte karstique de la photo précédente et sous le pont même dans les fissures de la roche, le niveau de l'eau n'a pas été exceptionnellement élevé malgré des traces bien visibles.</p>
4

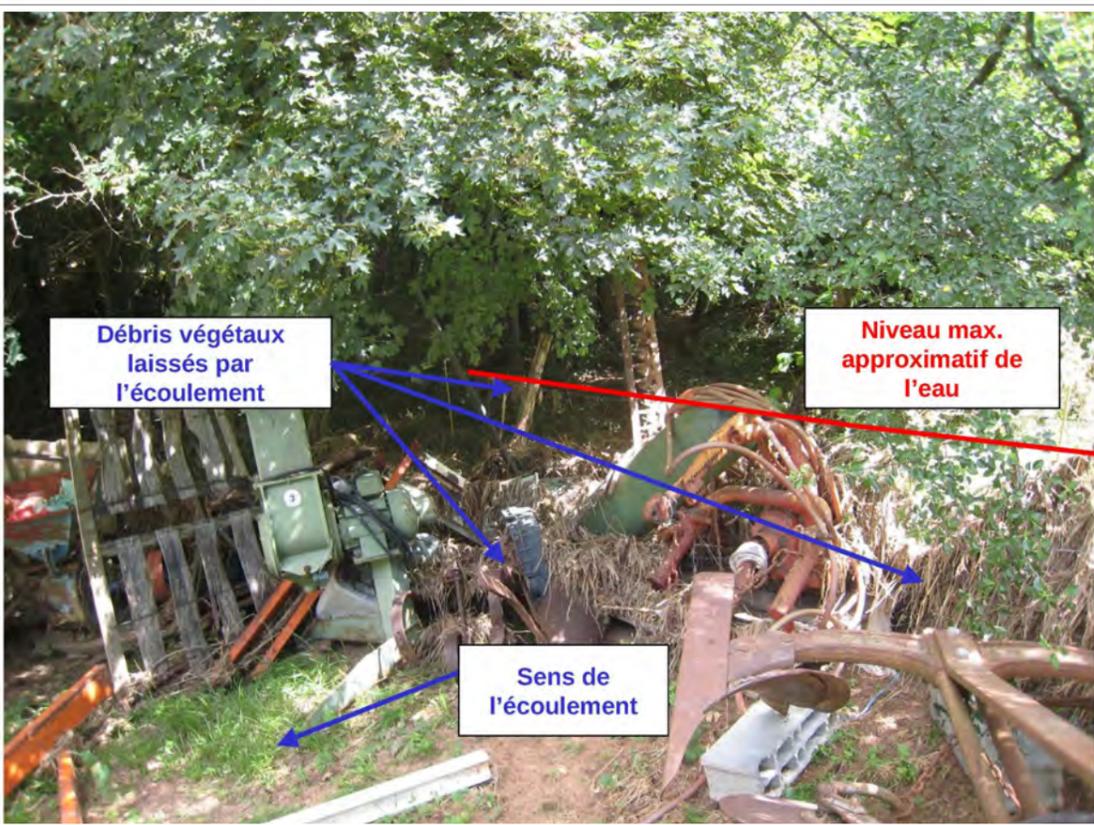
<p>Débris végétaux laissés par l'écoulement</p> <p>Niveau max. approximatif de l'eau</p> <p>Sens de l'écoulement</p>	<p>Traces des écoulements dans le talweg de Lafond de Crochet en amont de la RD158. Le niveau de l'eau a atteint environ 1 m dans tout le fond du talweg (voir également les 3 photos suivantes)</p>
5

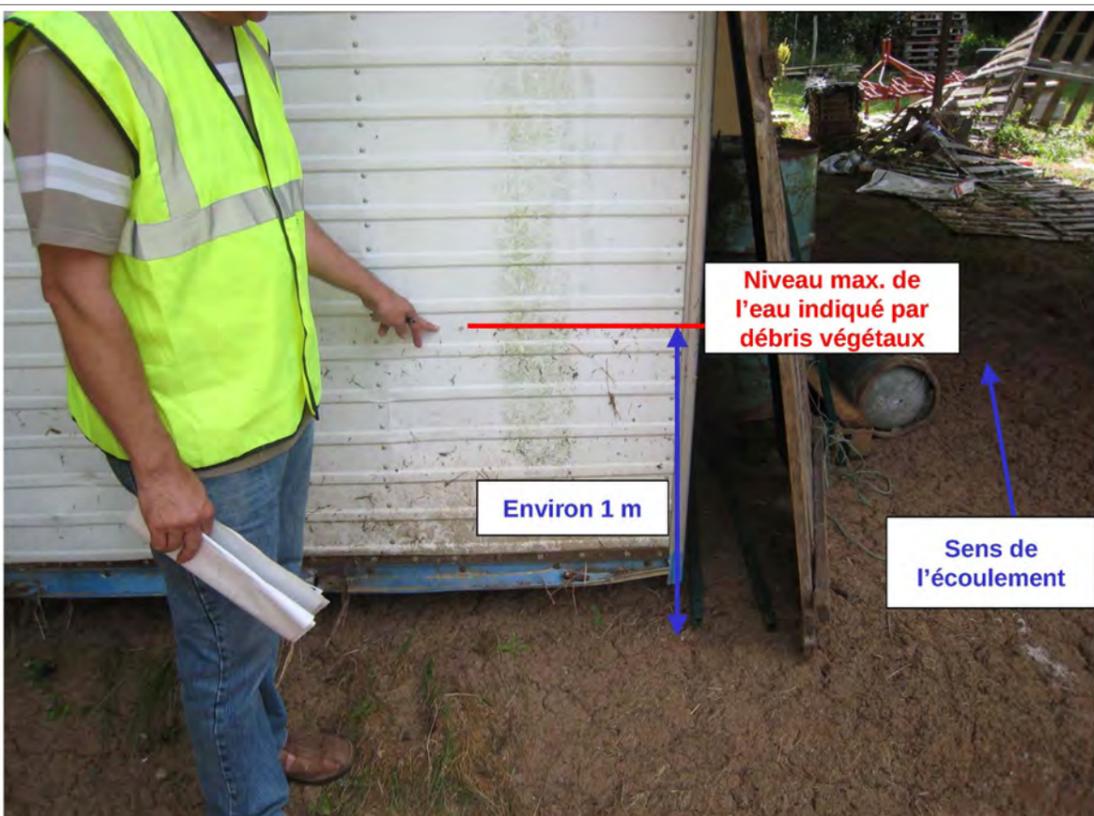
<p>Niveau max. de l'eau indiqué par débris végétaux</p> <p>Environ 1 m</p> <p>Sens de l'écoulement</p>	<p>Laisse de crue sur une remorque de camion servant de remise au fond du talweg de Lafond de Crochet.</p>

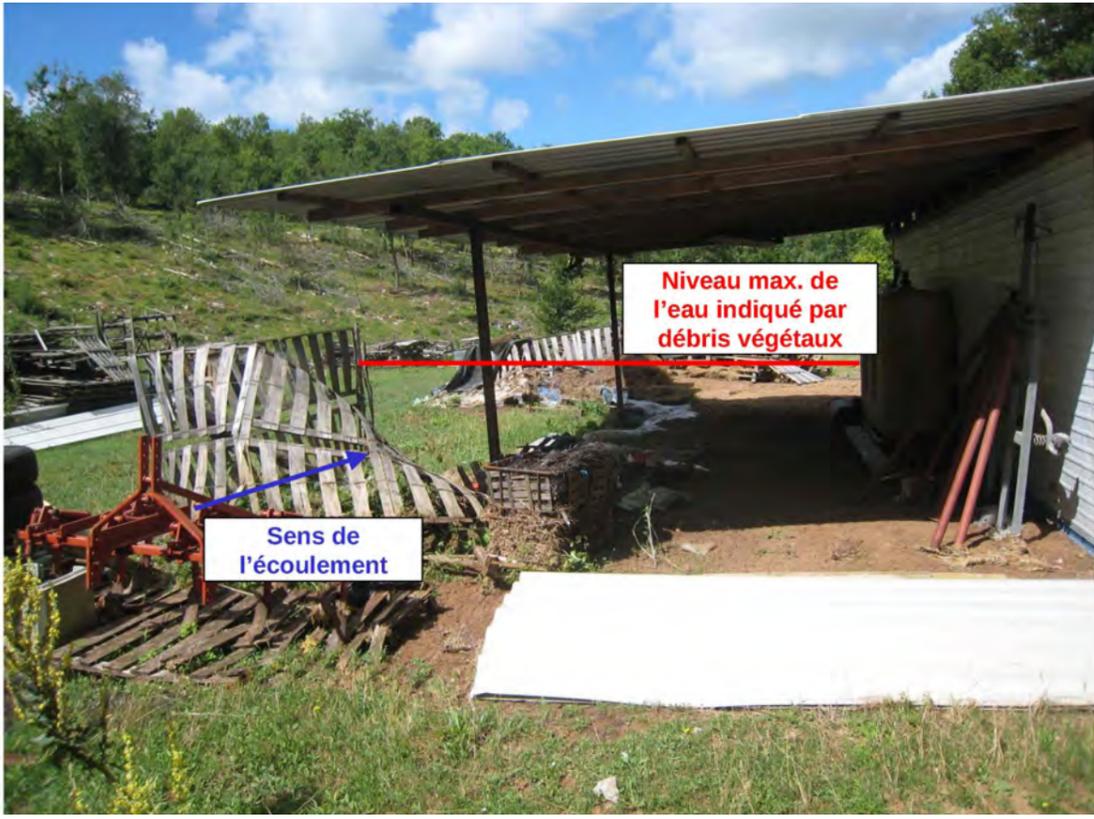
<p>Vue générale du fond du talweg de Lafond de Crochet (hauteur d'eau voisine de 1 m d'après la laisse précédente et les divers débris dans les palettes, dont une partie a été emportée par l'eau).</p>
7

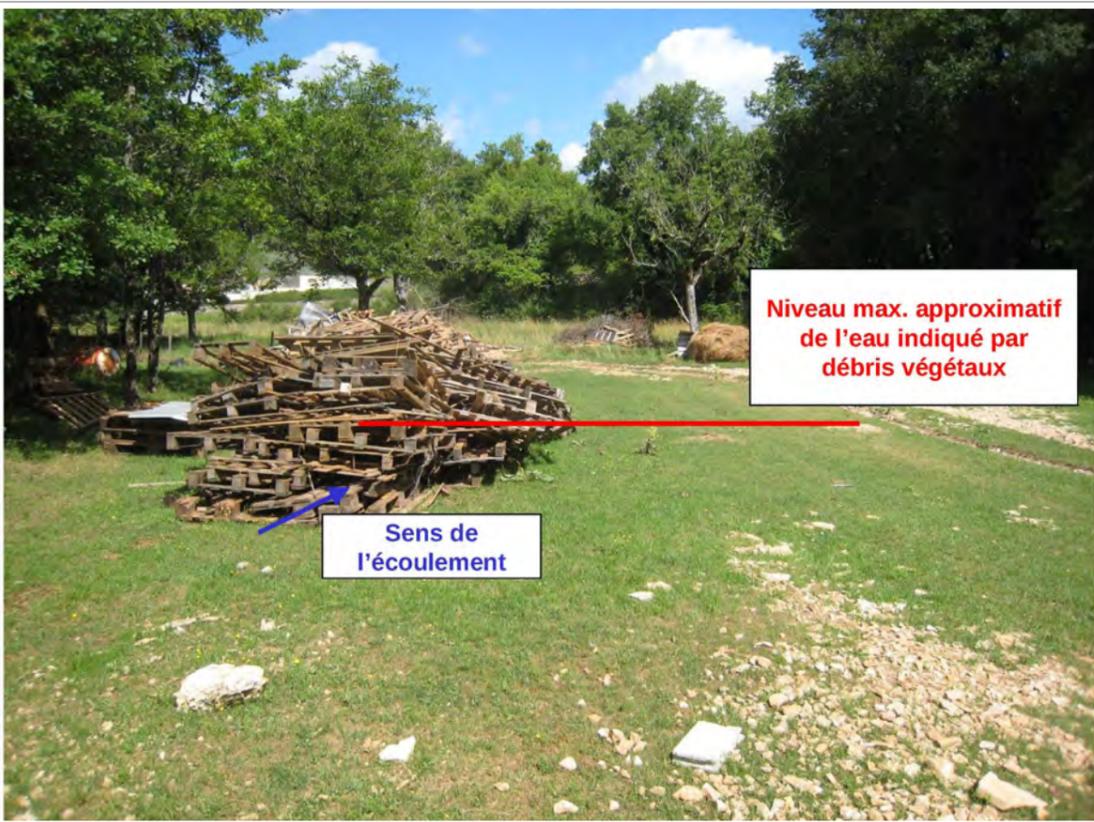
<p>Autre vue du talweg un peu plus bas, à environ 200 m de la jonction avec la RD158. Hauteur d'eau voisine de 50 cm, vitesses apparemment assez modérées (peu de ravinement) mais assez fortes pour entraîner une partie des palettes en bois.</p>
8

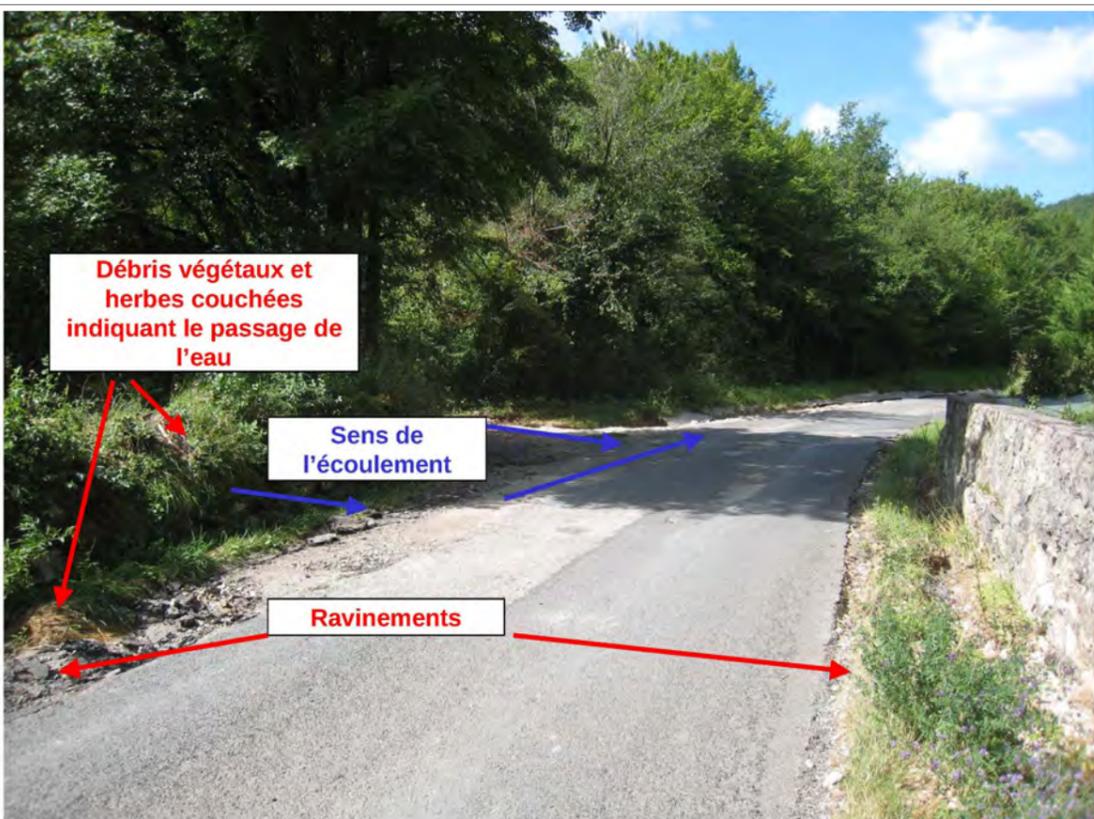
<p>Jonction du talweg de Lafond de Crochet (à gauche) et de la RD158 ; début des ravinements de cette dernière.</p>

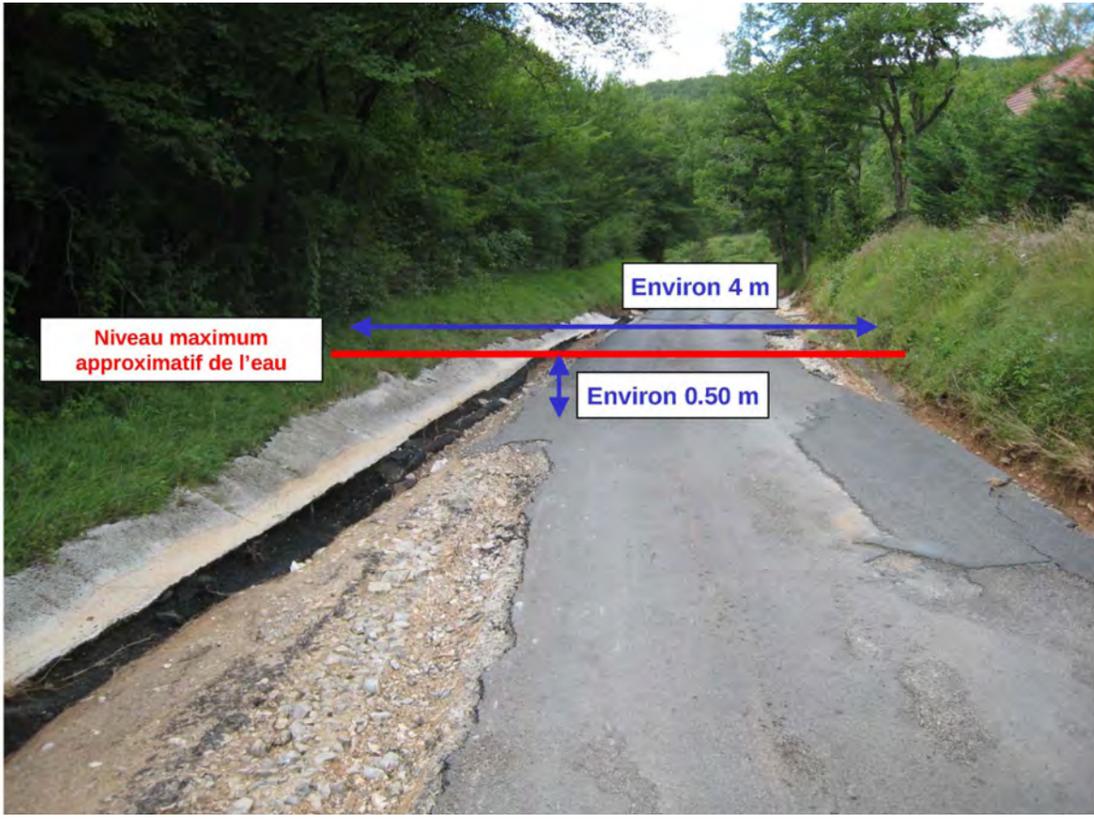
<p>Ravinements de la RD158. Au niveau de Lesparce. Les fortes vitesses ont détruit le caniveau récent et emporté une partie du revêtement de la route. L'inclinaison de la végétation permet de visualiser le niveau atteint par l'eau (en moyenne 0,50 m mais jusqu'à presque 1 m dans les trous creusés par la force de l'écoulement). La route occupe ici l'axe du talweg.</p>
10

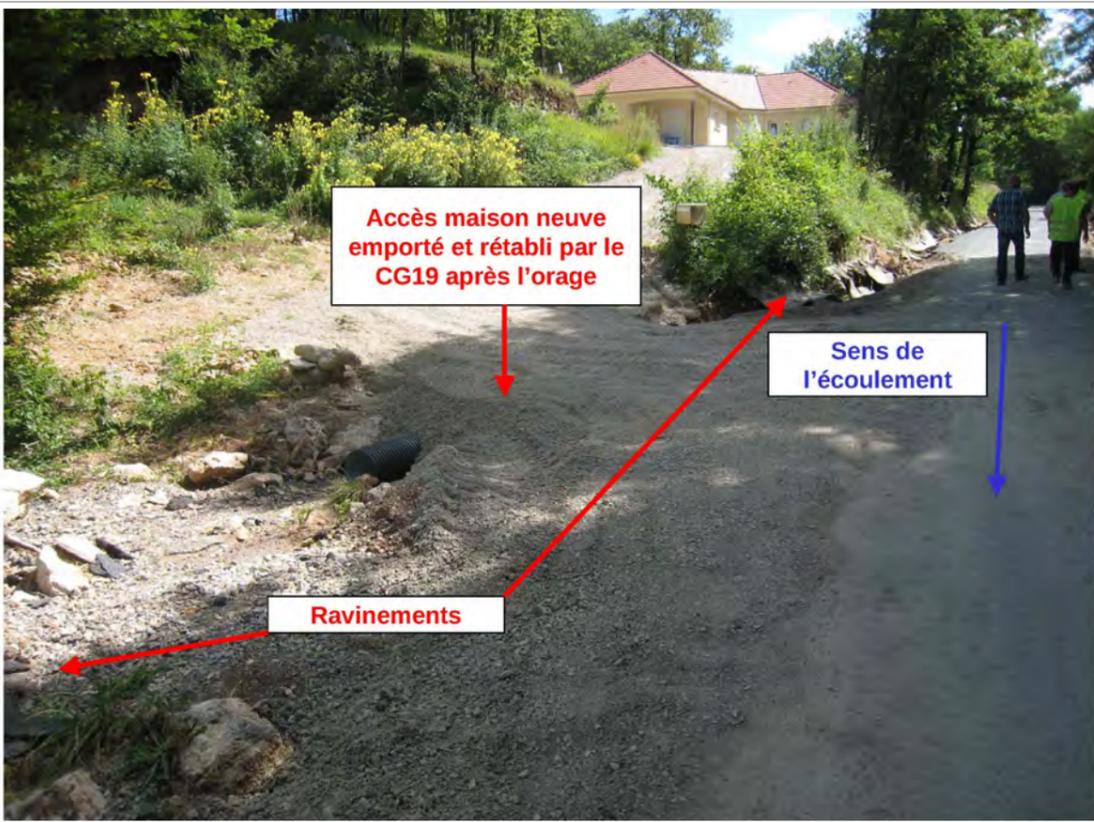
<p>L'accès à la maison a été emporté par l'orage et rétabli juste après de manière provisoire par les services du Conseil Général de la Corrèze, gestionnaire de la RD158.</p>
11

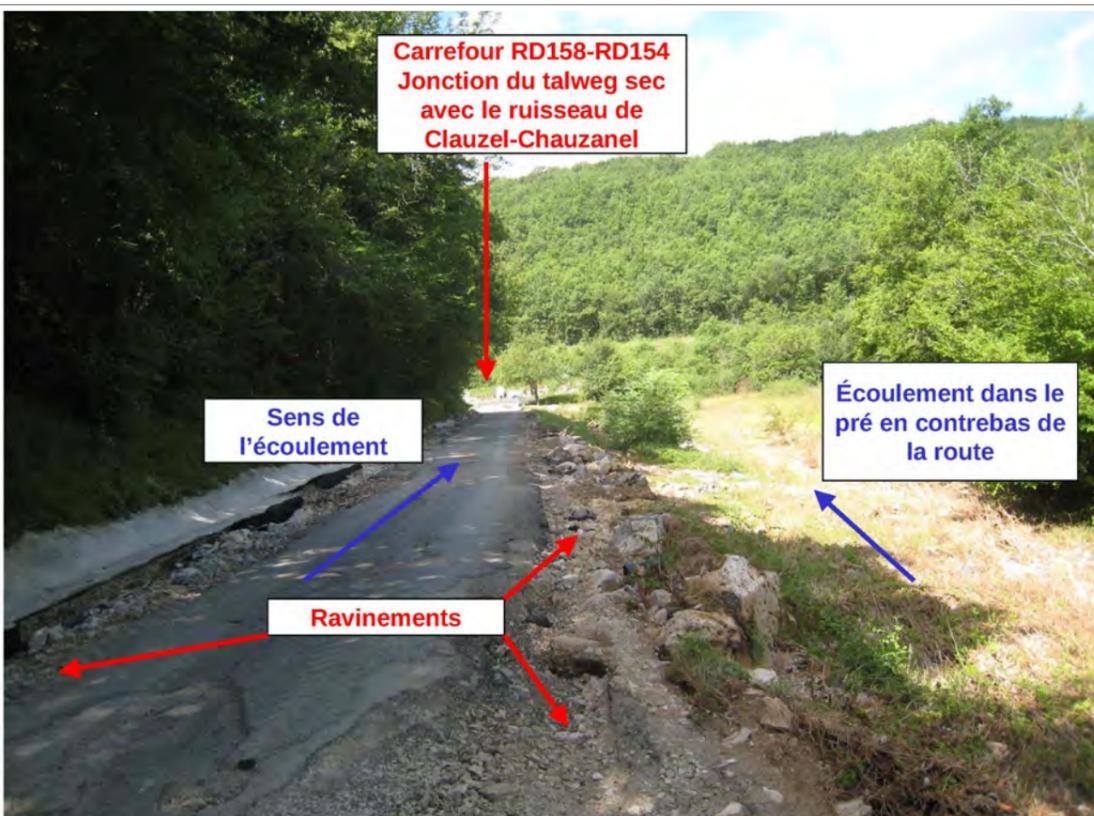
<p>Descente finale vers la vallée du ruisseau de Clauzel-Chauzanel. On aperçoit le carrefour avec la RD154 et le franchissement du ruisseau par la RD158 à la jonction des 2 talwegs. Une partie de l'eau est partie dans le champ en contrebas et a donc quitté la route à cet endroit car cette dernière se surélève légèrement par rapport au fond du talweg. Les 2 écoulements (sur la route et dans le pré, ont cheminé parallèlement jusqu'au ruisseau de Clauzel-Chauzanel. L'accentuation de la pente a logiquement augmenté l'intensité des ravinements par rapport à juste au-dessus.</p>

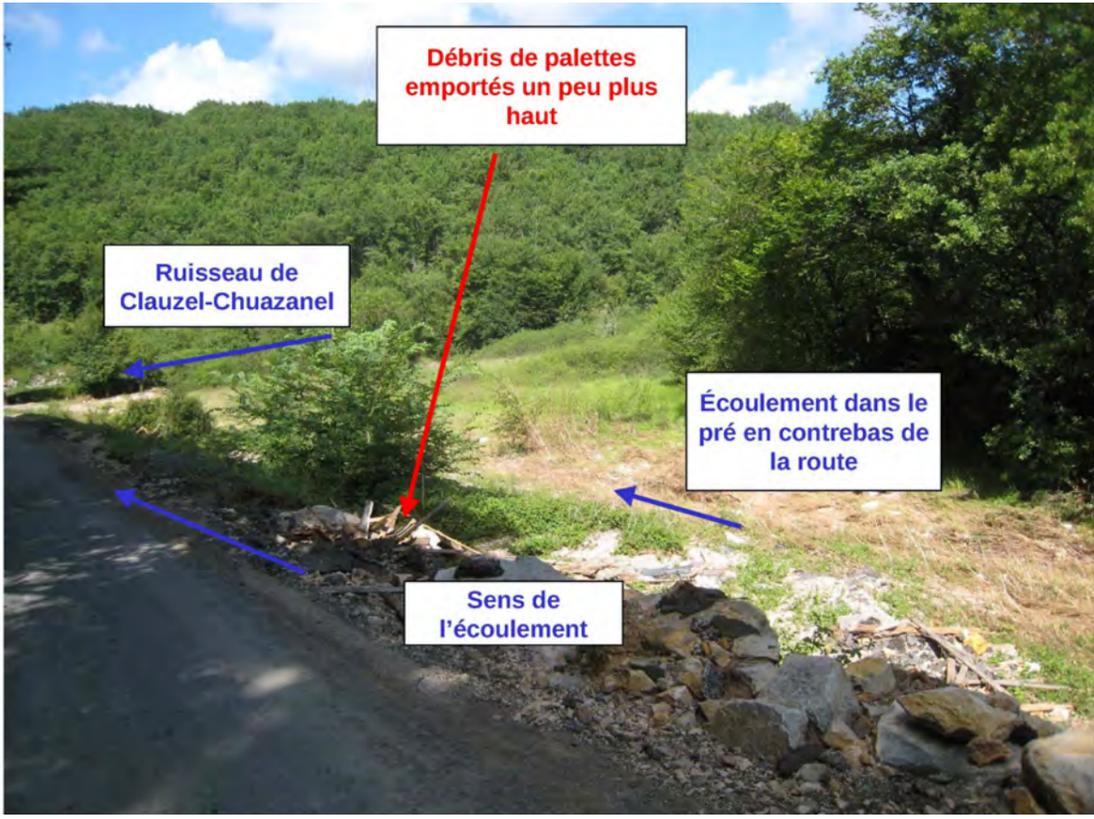
<p>Débris de palettes emportés un peu plus haut</p> <p>Ruisseau de Clauzel-Chuazanel</p> <p>Écoulement dans le pré en contrebas de la route</p> <p>Sens de l'écoulement</p>	<p>Autre vue sous un angle un peu différent prise quelques mètres plus loin.</p>
13

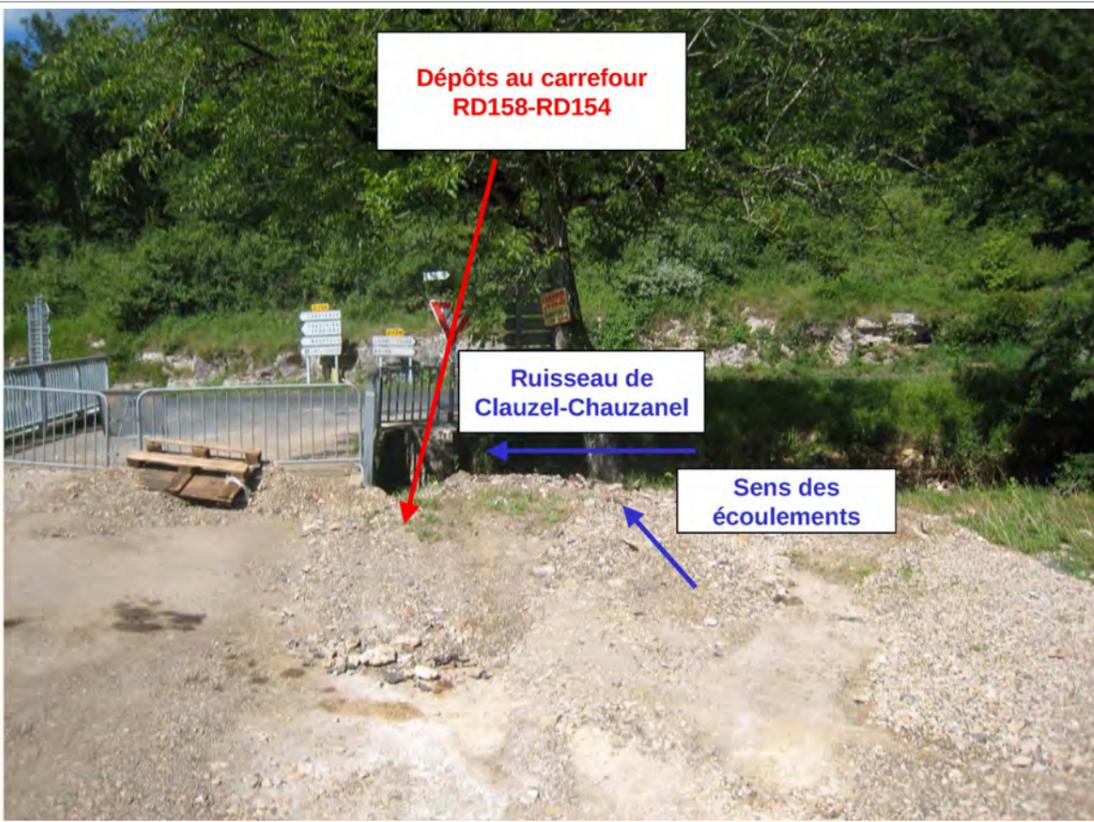
<p>Dépôts au carrefour RD158-RD154</p> <p>Ruisseau de Clauzel-Chauzanel</p> <p>Sens des écoulements</p>	<p>Carrefour RD158/RD154 et jonction du talweg de Lafond de Crochet et du ruisseau de Clauze-Chauzanel. 12 jours après la RD158 est encore fermée et on voit parfaitement les dépôts de gravats ainsi que de débris de palettes.</p>
14
