Ruissellement de talwegs secs au hameau du Soulier sur la commune de Chasteaux

Rapport

Affaire n°19/10/21247 - Août 2010

Objet de l'étude : Analyse hydrologique et cartographie de l'aléa ruissellement de l'évènement du 3 juillet 2010

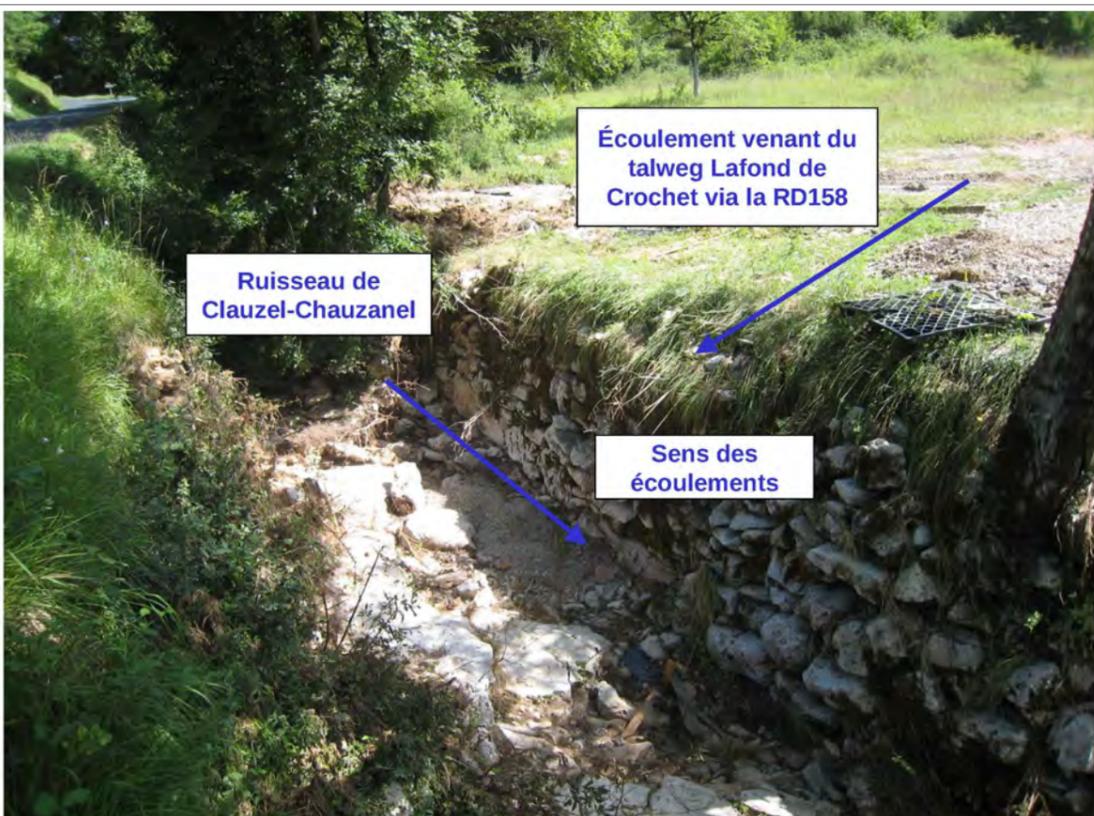
<p>Écoulement venant du talweg Lafond de Crochet via la RD158</p> <p>Ruisseau de Clauzel-Chauzanel</p> <p>Sens des écoulements</p>	<p>Autre vue au même endroit depuis la RD154 juste en amont du pont et du carrefour de la photo précédente. L'eau venant du talweg sec s'est littéralement déversée dans le ruisseau comme en témoignent les traces dans l'herbe sur la rive gauche de ce dernier. C'est à partir de ce point que la crue du ruisseau montre des écoulements abondants et rapides.</p>

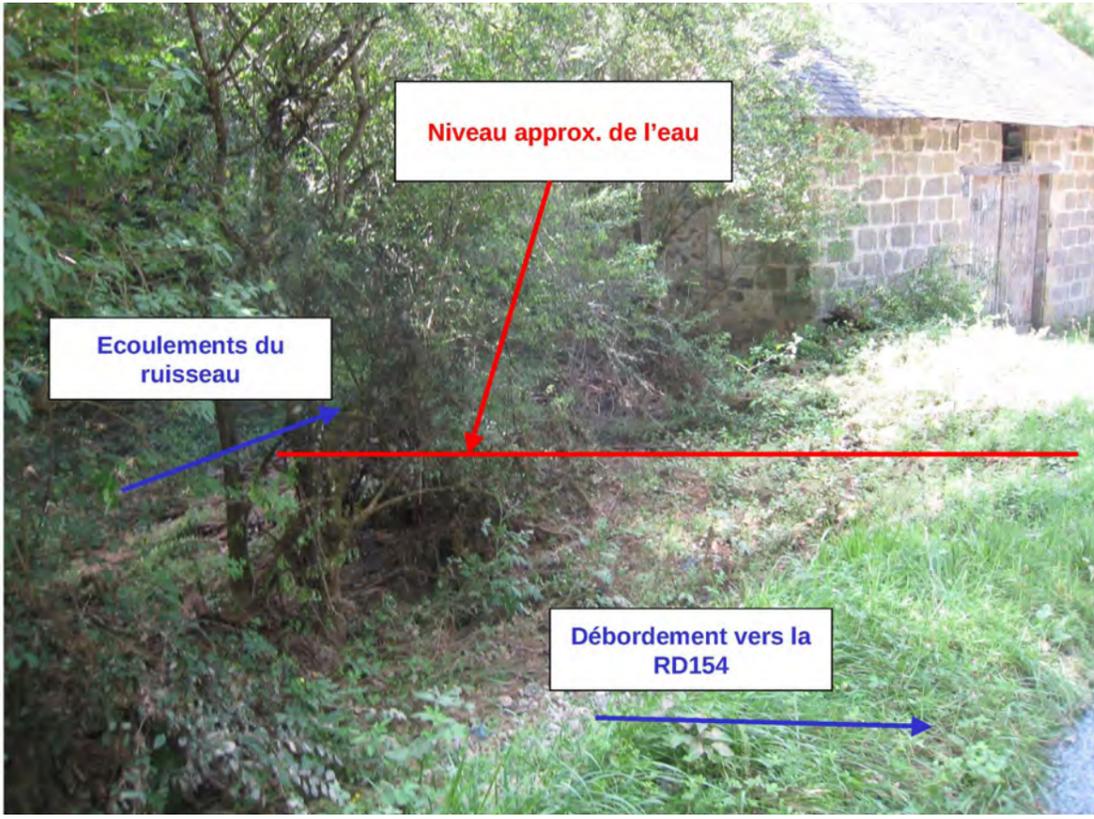
<p>Niveau approx. de l'eau</p> <p>Écoulements du ruisseau</p> <p>Débordement vers la RD154</p>	<p>La grange située dans l'axe de la vallée a fait obstacle à l'écoulement du ruisseau. Celui-ci a débordé sur la RD154 et celle-ci a servi de deuxième axe de ruissellement jusqu'au hameau du Soulier.</p>
19

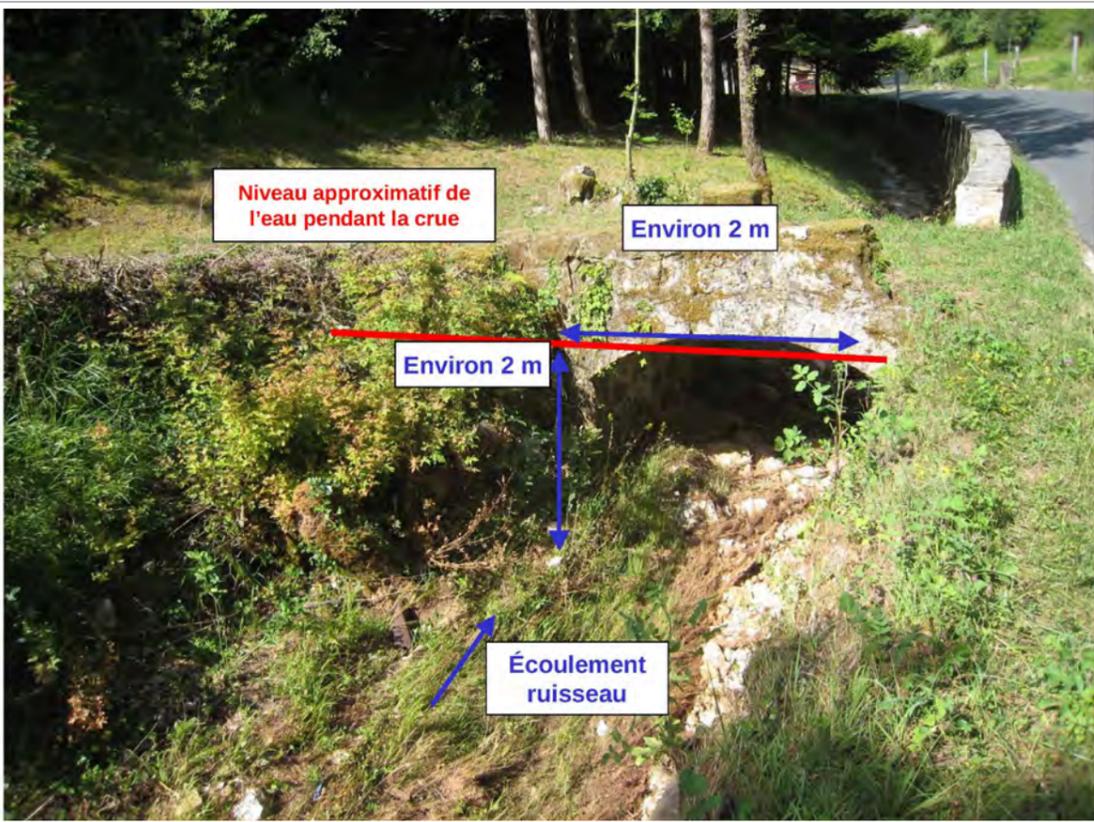
<p>Niveau approximatif de l'eau pendant la crue</p> <p>Environ 2 m</p> <p>Environ 2 m</p> <p>Écoulement ruisseau</p>	<p>Ouvrage d'accès à une propriété riveraine juste à l'aval de la grange, environ 200 m avant l'entrée dans le hameau du Soulier.</p> <p>Indication de la section d'écoulement permettant une estimation du débit (voir plus haut).</p>
20

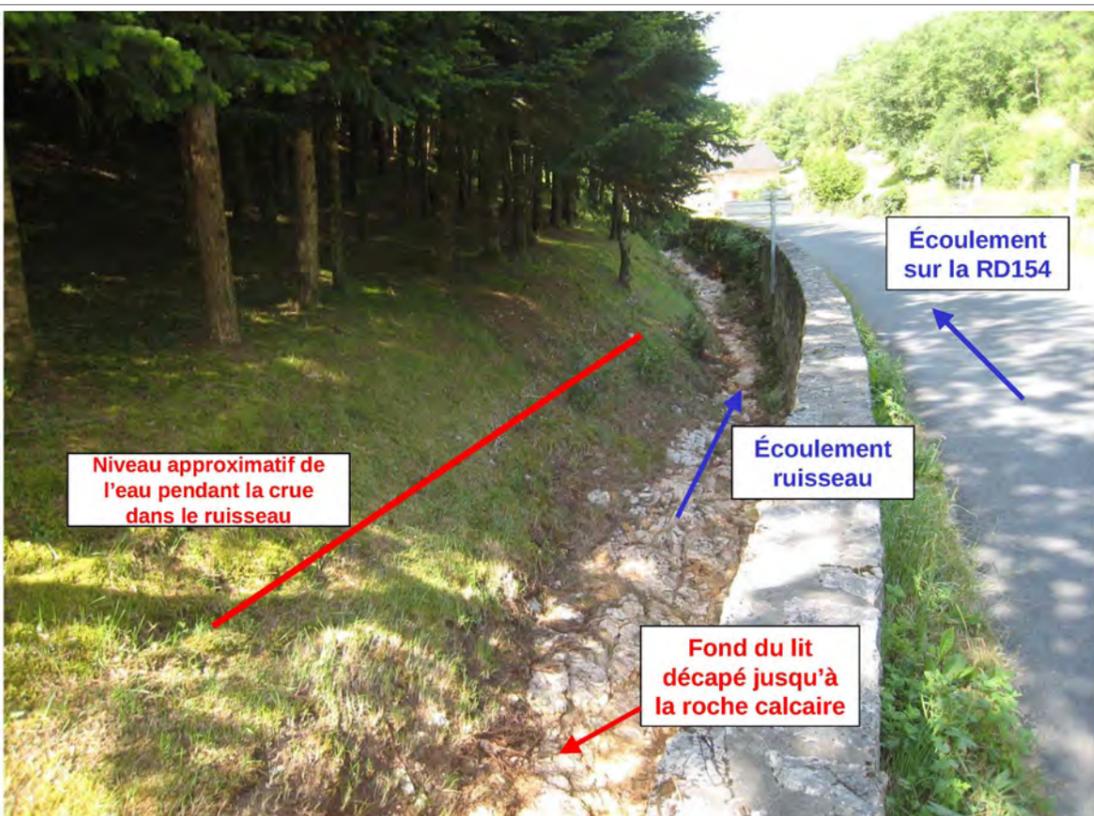
<p>Niveau approximatif de l'eau pendant la crue dans le ruisseau</p> <p>Écoulement sur la RD154</p> <p>Écoulement ruisseau</p> <p>Fond du lit décapé jusqu'à la roche calcaire</p>	<p>Le ruisseau a décapé le fond de son lit jusqu'à la roche en place, ce qui indique de fortes vitesses d'écoulement.</p> <p>L'eau ruisselant sur la route cheminait parallèlement au ruisseau, à un niveau un peu plus élevé que le sien mais sans échange avec lui du fait de la séparation induite par le parapet.</p>

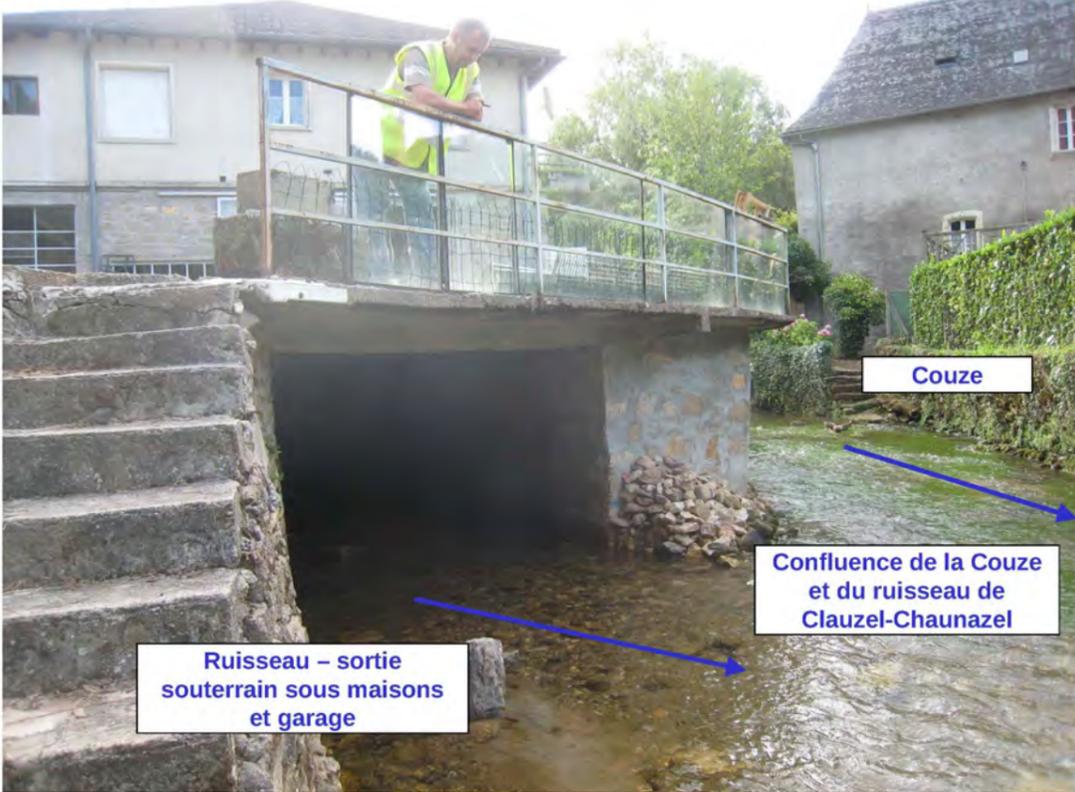
<p>Aval du garage, confluence du ruisseau de Clauzel-Chaunazel (à gauche) et de la Couze (à droite). La présence de la végétation aquatique dans cette dernière en amont de la confluence indique qu'elle n'a pas connu de crue très forte alors qu'à l'aval son lit est un peu plus décapé.</p>
31

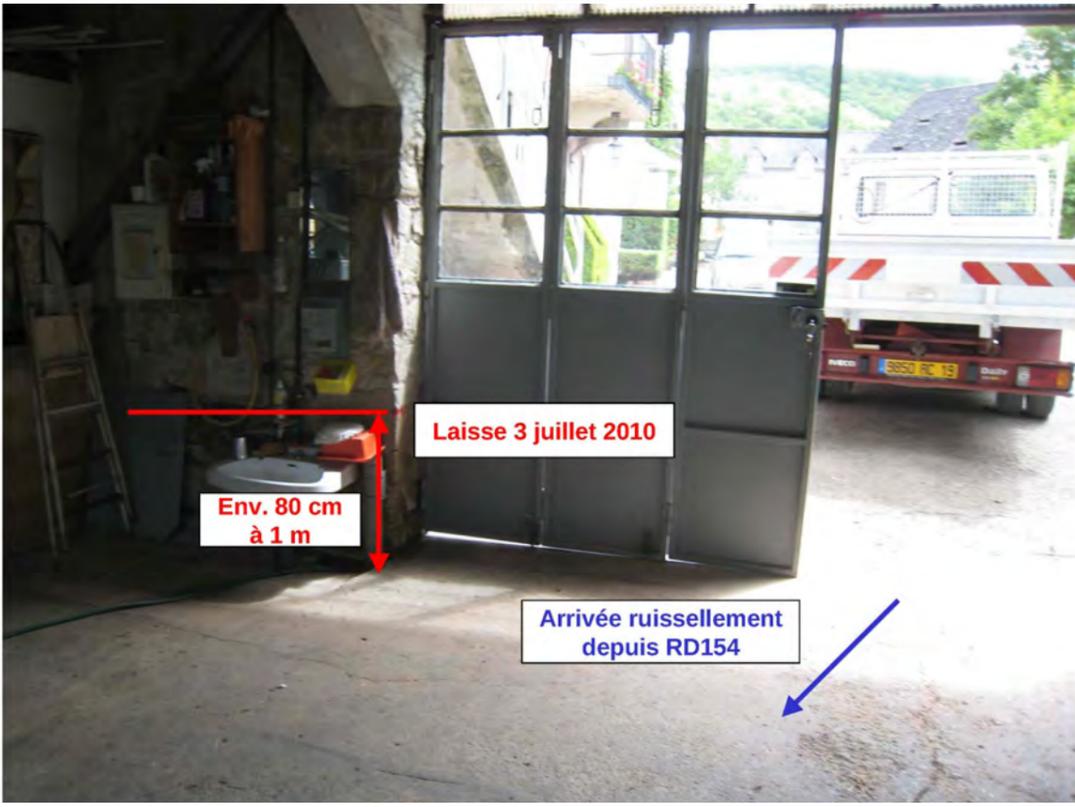
<p>Porte amont du garage donnant sur la RD154. Marque de la crue de juillet 2010 peinte en rouge sur le mur à gauche de la porte par le propriétaire.</p>
32

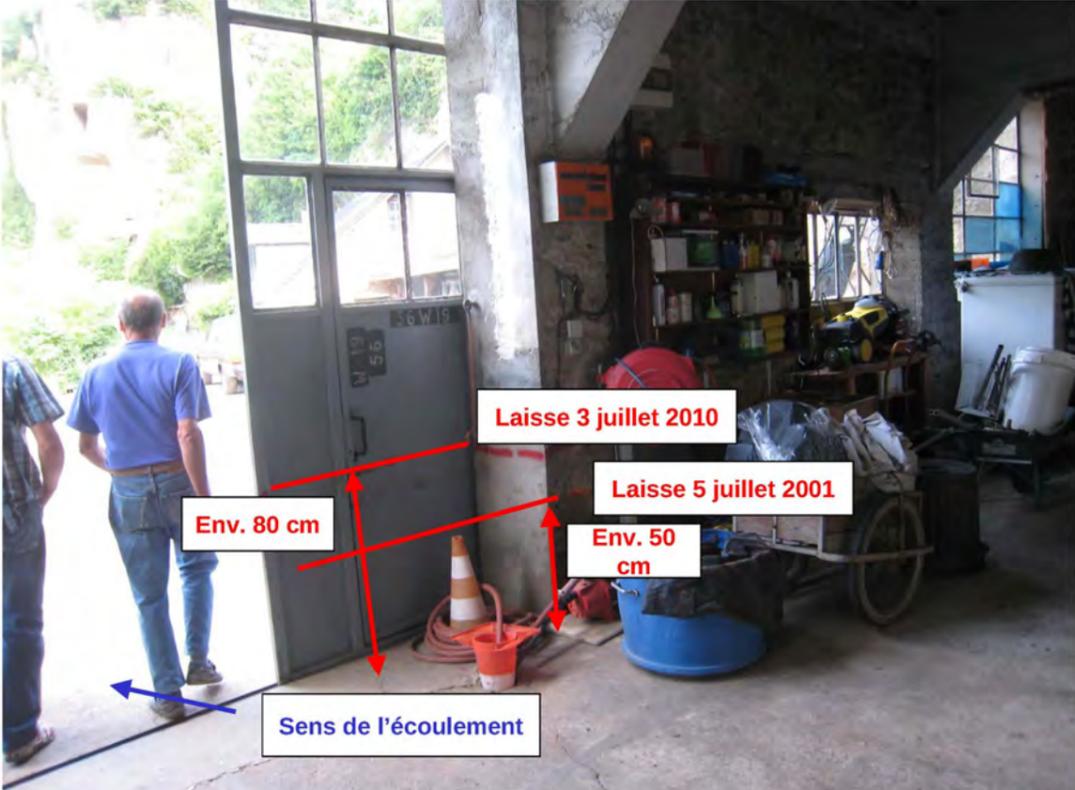
<p>Autres marques de crue sur la porte aval (côté confluence). Le niveau d'eau est supérieur d'environ 30 cm à celui de 2001 alors que c'était le contraire au café du Blagour.</p>

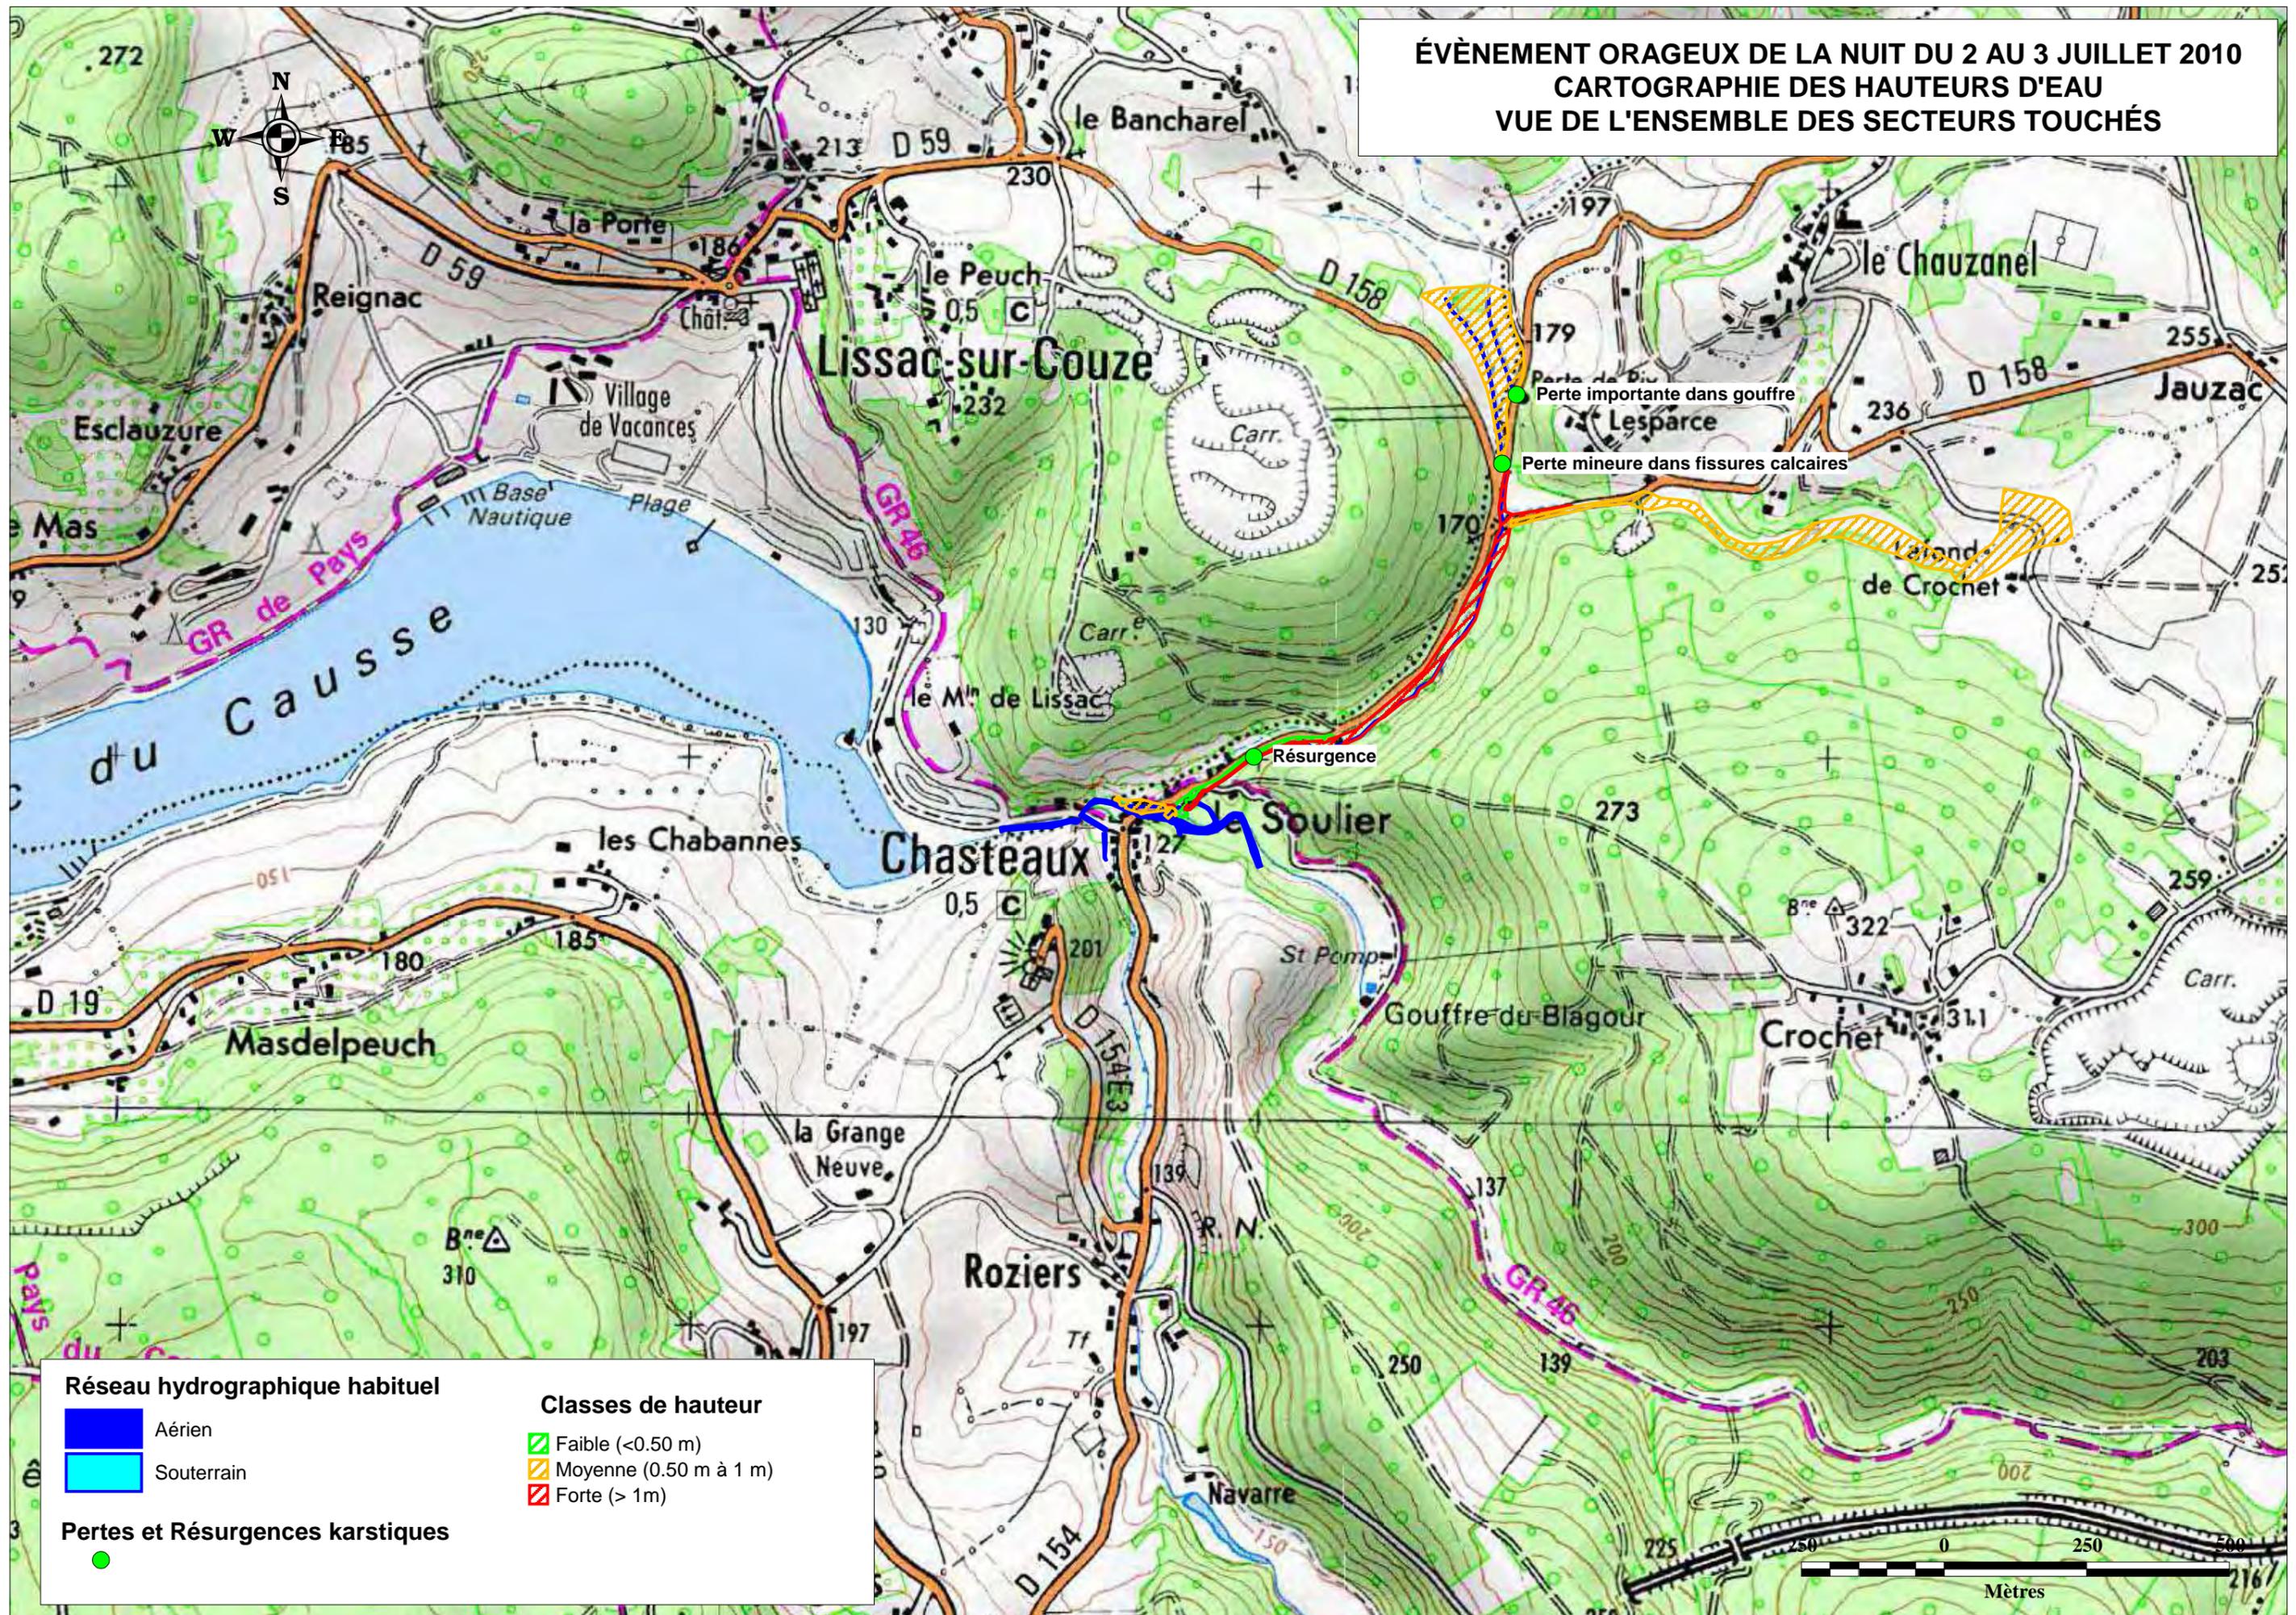
**ÉVÈNEMENT ORAGEUX DE LA NUIT DU 2 AU 3 JUILLET 2010
 CARTOGRAPHIE DES HAUTEURS D'EAU
 VUE DE L'ENSEMBLE DES SECTEURS TOUCHÉS**

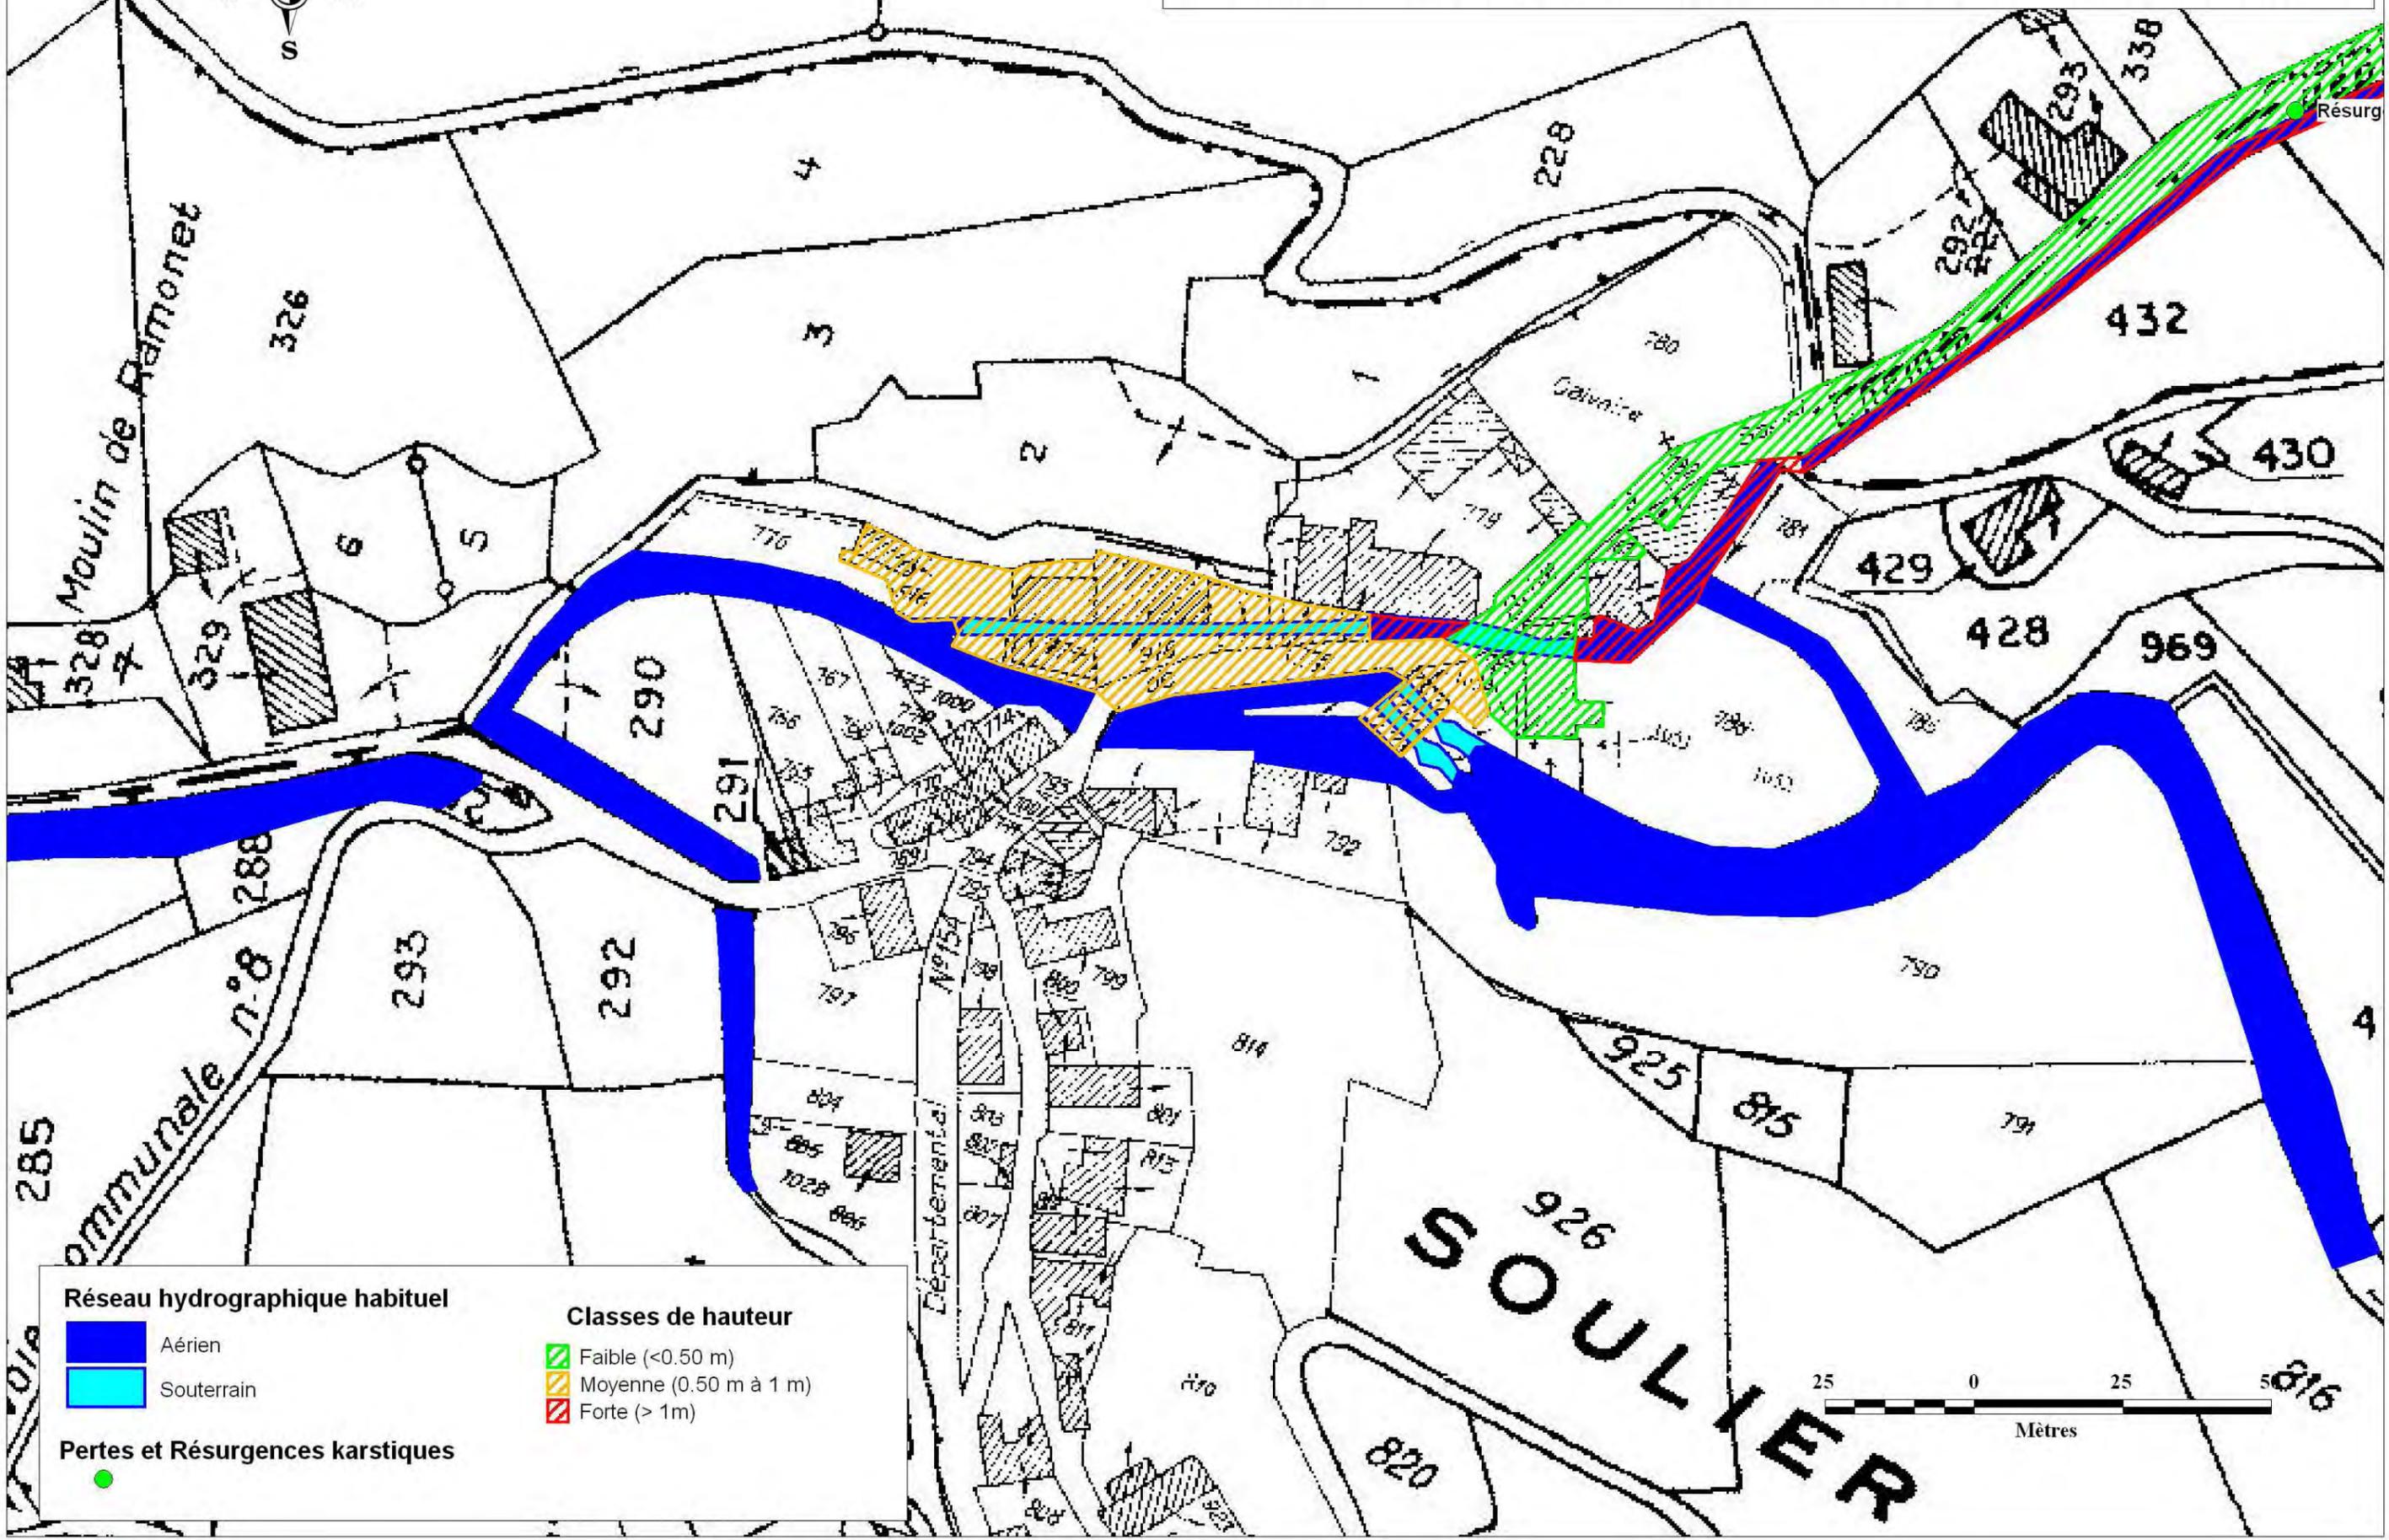
ÉVÈNEMENT ORAGEUX DE LA NUIT DU 2 AU 3 JUILLET 2010
CARTOGRAPHIE DES HAUTEURS D'EAU
VUE RAPPROCHÉE DU HAMEAU DU SOULIER (COMMUNE DE CHASTEAUX)

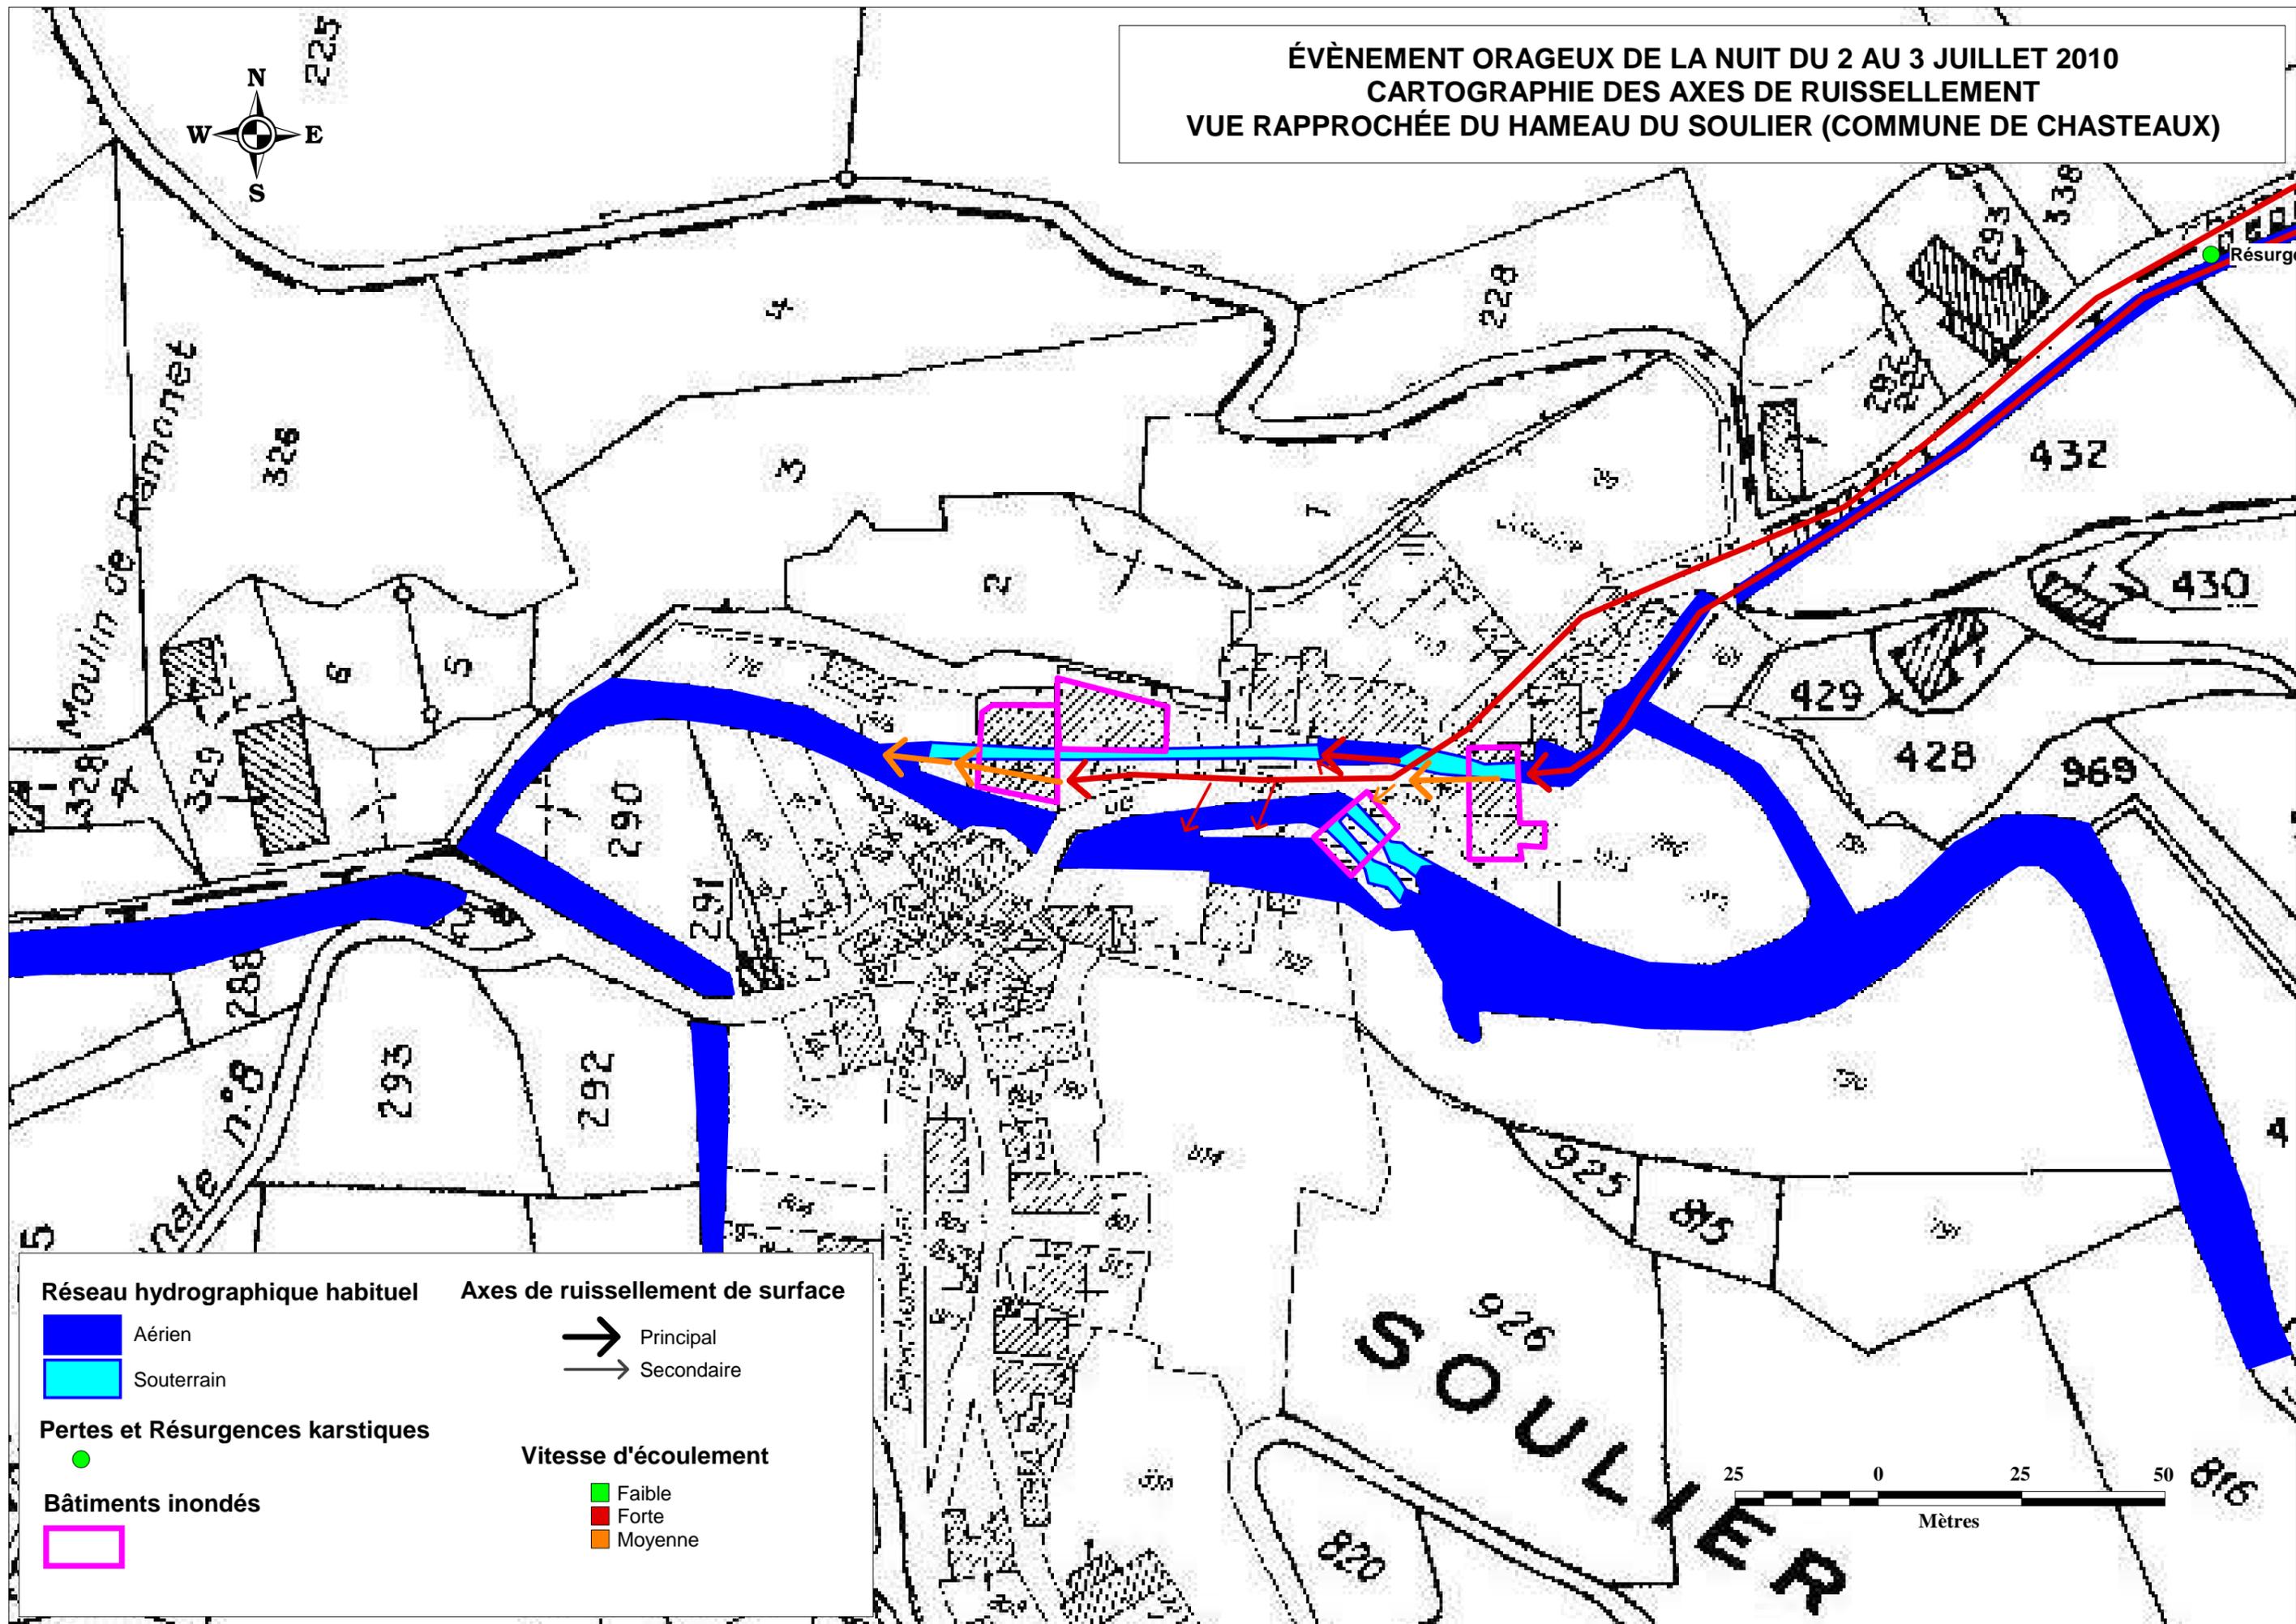
ÉVÈNEMENT ORAGEUX DE LA NUIT DU 2 AU 3 JUILLET 2010
 CARTOGRAPHIE DES AXES DE RUISSELLEMENT
 VUE RAPPROCHÉE DU HAMEAU DU SOULIER (COMMUNE DE CHASTEAUX)

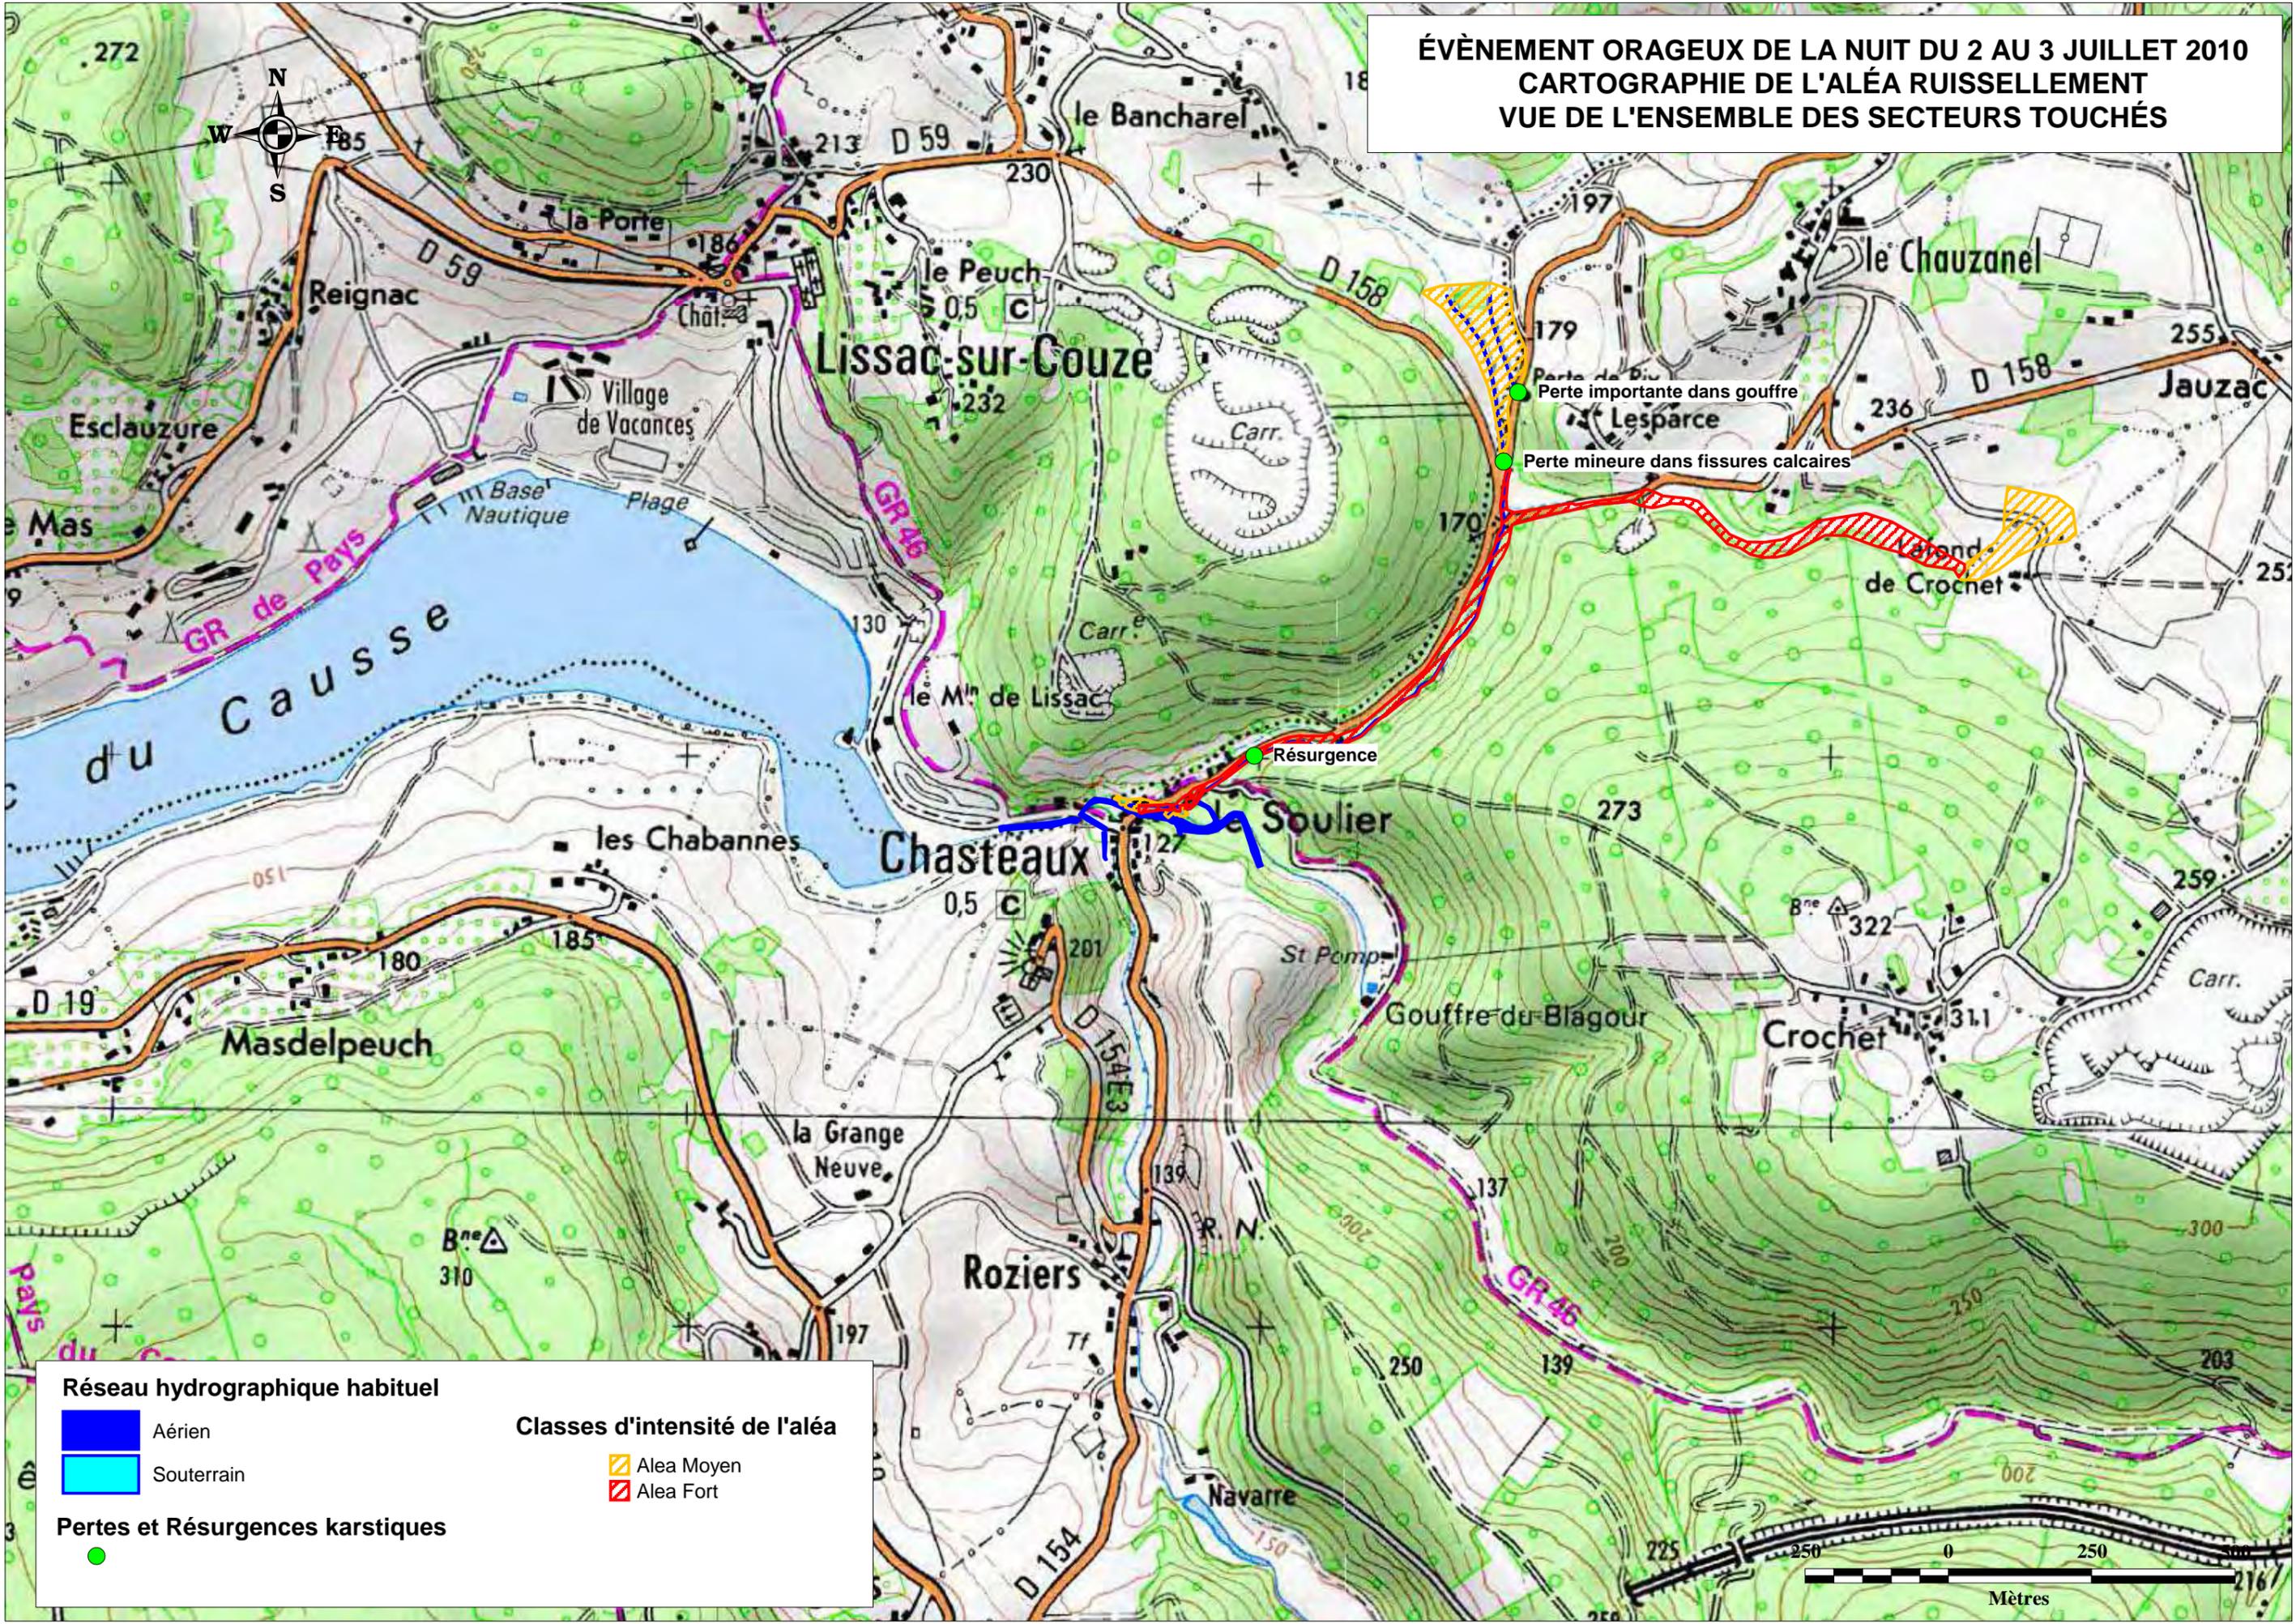
**ÉVÈNEMENT ORAGEUX DE LA NUIT DU 2 AU 3 JUILLET 2010
 CARTOGRAPHIE DE L'ALÉA RUISSELLEMENT
 VUE DE L'ENSEMBLE DES SECTEURS TOUCHÉS**
