Ruissellement de talwegs secs au hameau du Soulier sur la commune de Chasteaux

Rapport

Affaire n°19/10/21247 - Août 2010

Objet de l'étude : Analyse hydrologique et cartographie de l'aléa ruissellement de l'évènement du 3 juillet 2010

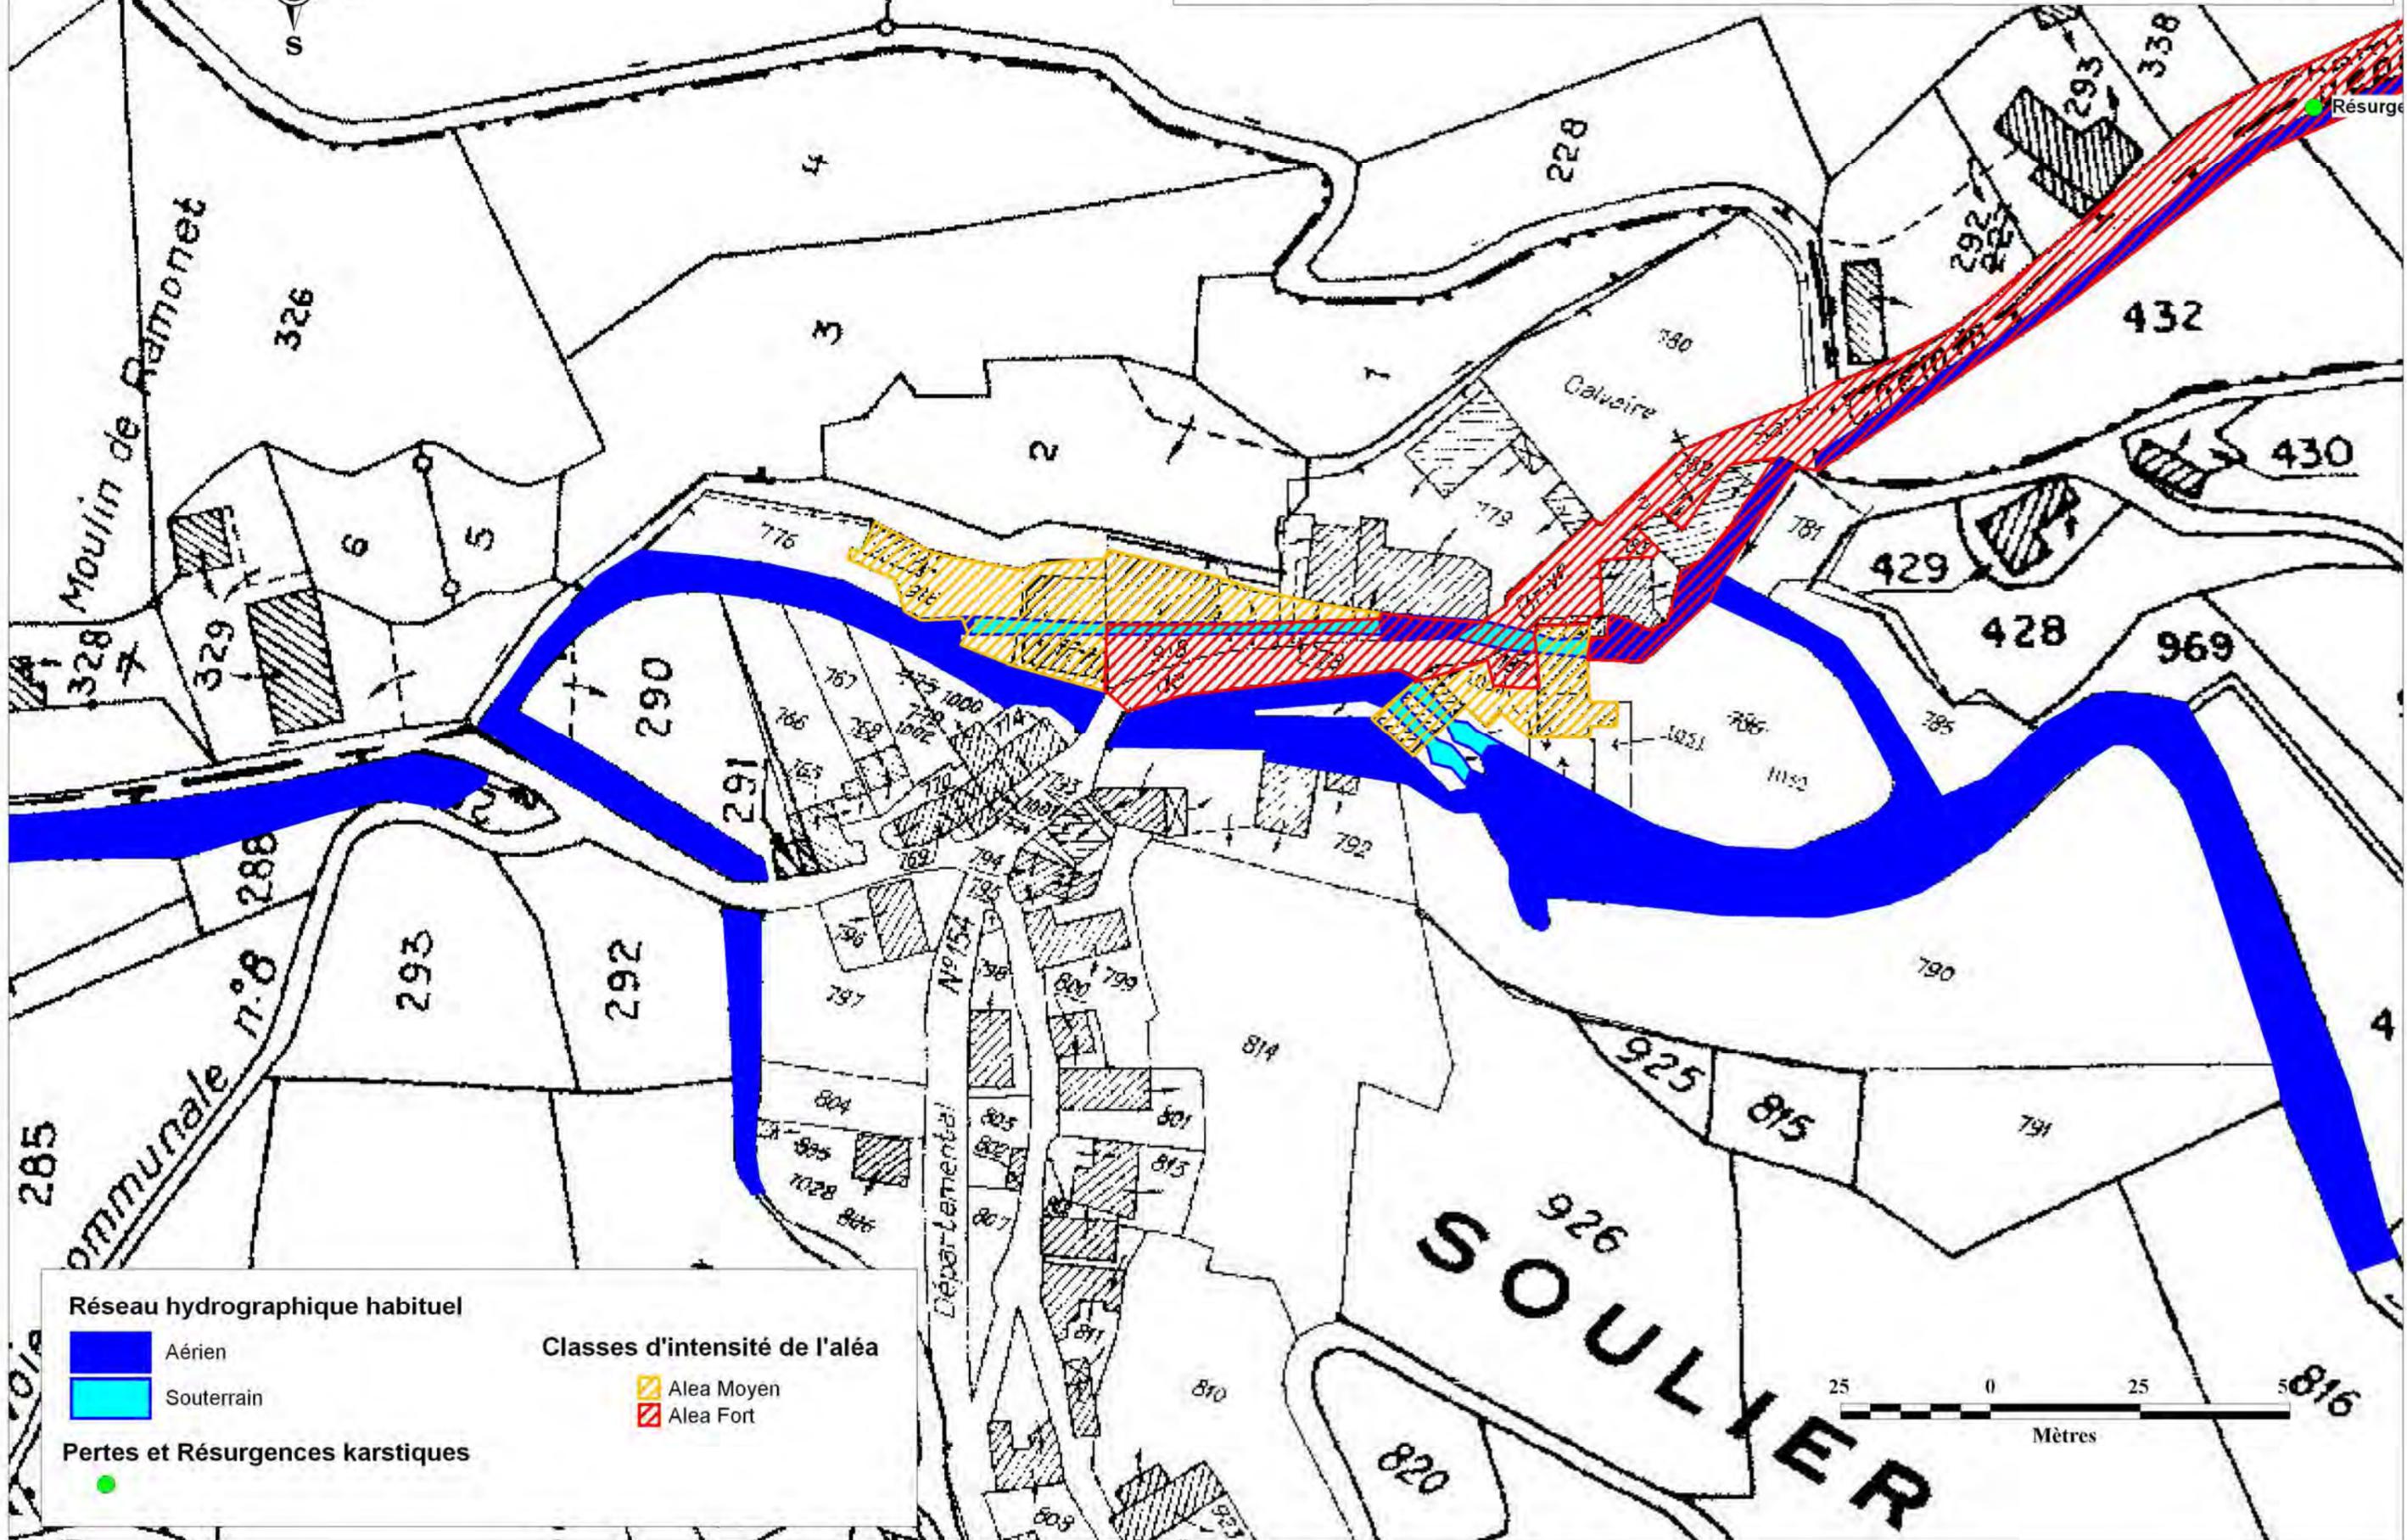
ÉVÈNEMENT ORAGEUX DE LA NUIT DU 2 AU 3 JUILLET 2010
CARTOGRAPHIE DE L'ALÉA RUISELLEMENT
VUE RAPPROCHÉE DU HAMEAU DU SOULIER (COMMUNE DE CHASTEAUX)
